Tran Terr 03

En el presente dictamen se pretenden determinar las acciones antes, durante y después de los conductores **AAA** y **BBB** del camión materialista y del auto compacto, respectivamente.

Determinar cual de los conductores implicado en el hecho sujeto a estudio, es el responsable del siniestro en cuestión

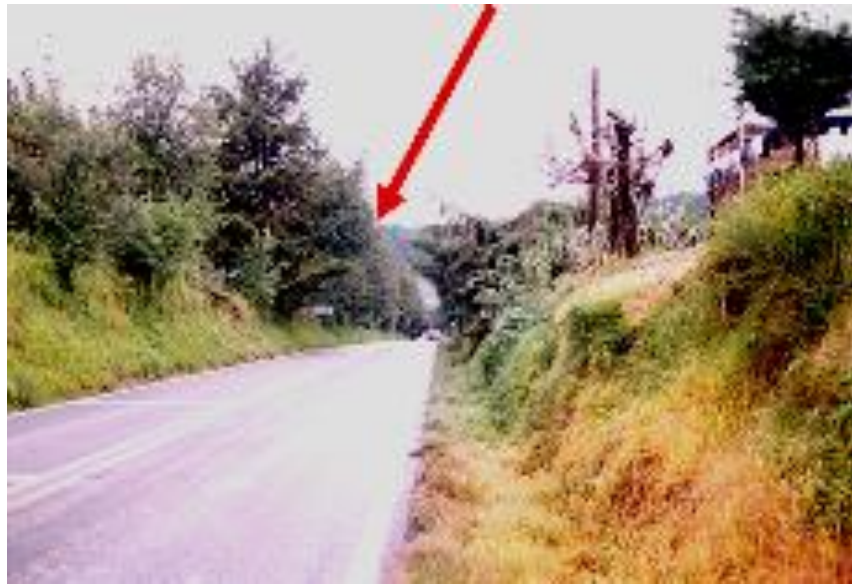
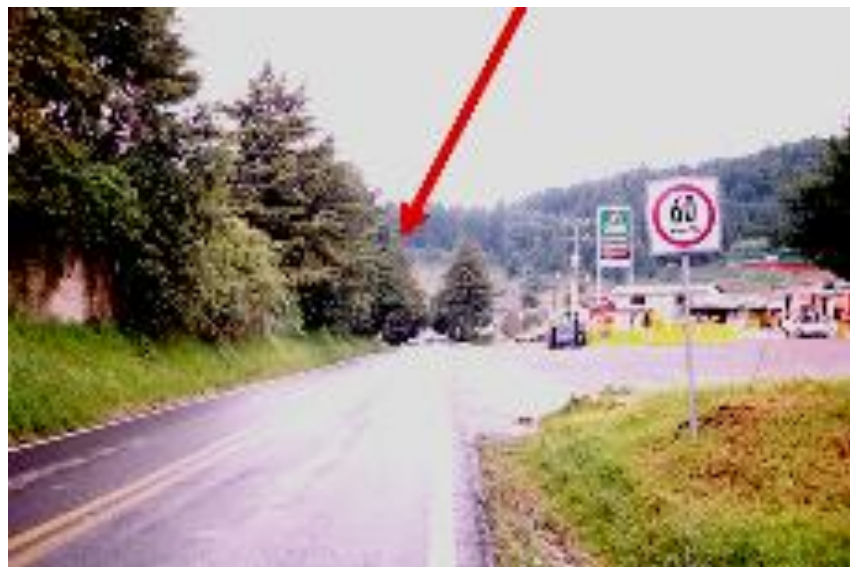
Vista de Oriente a Poniente de la carretera ###, Tuxpan Zihuatanejo, siendo esta la vista que poseía el conductor del auto compacto.

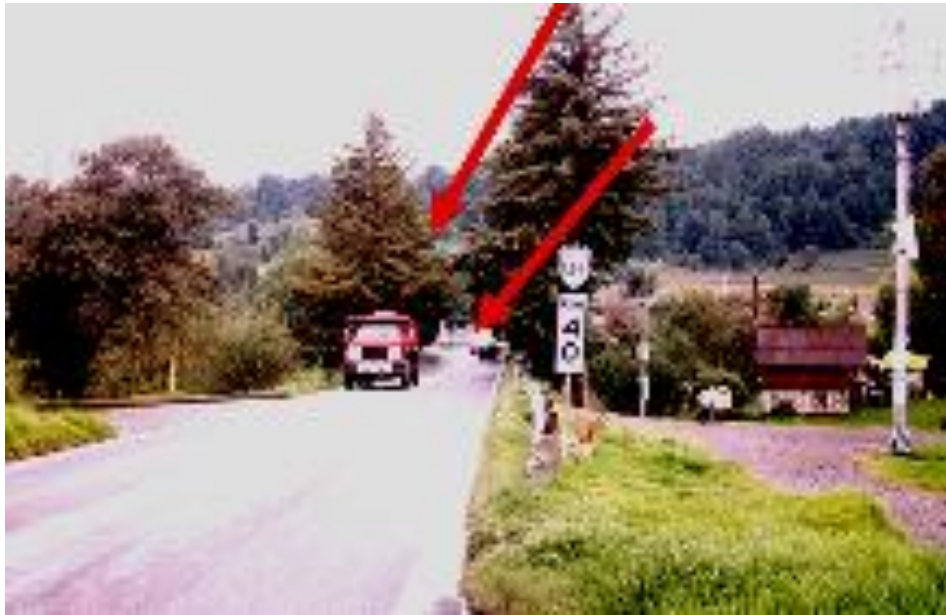
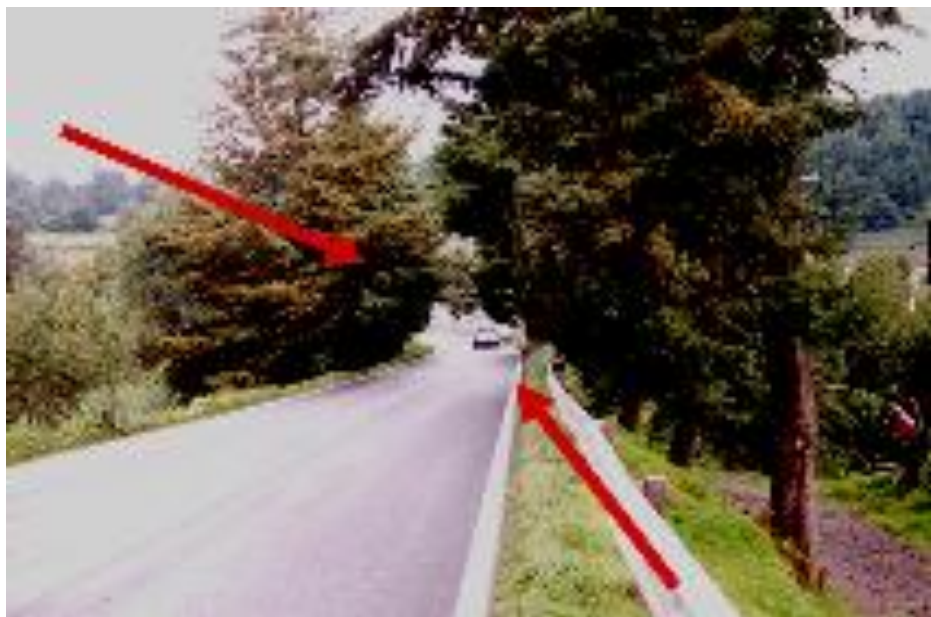
Vista de Oriente a Poniente de la carretera ###, Tuxpan Zihuatanejo, siendo esta la vista que poseía el conductor del auto compacto.

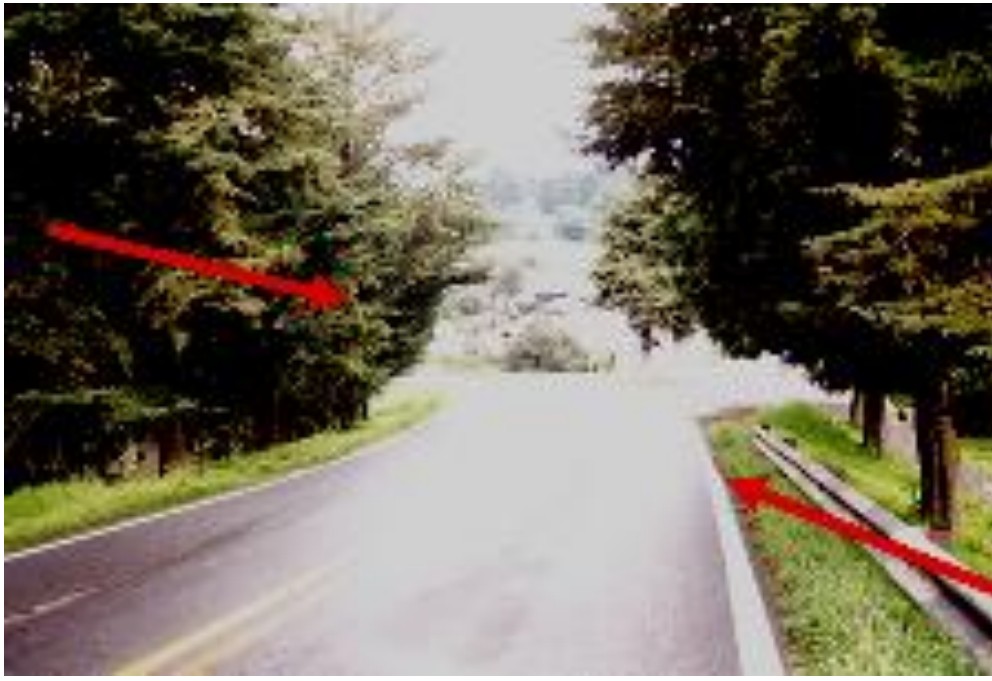
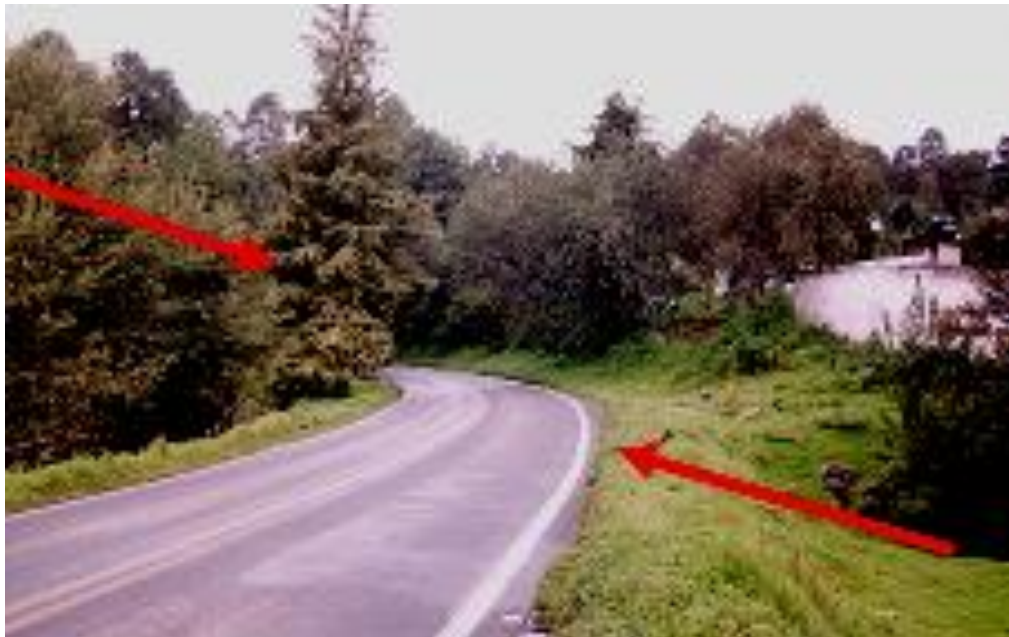
Vista de Oriente a Poniente de la carretera ###, Tuxpan Zihuatanejo, siendo esta la vista que poseía el conductor del auto compacto.

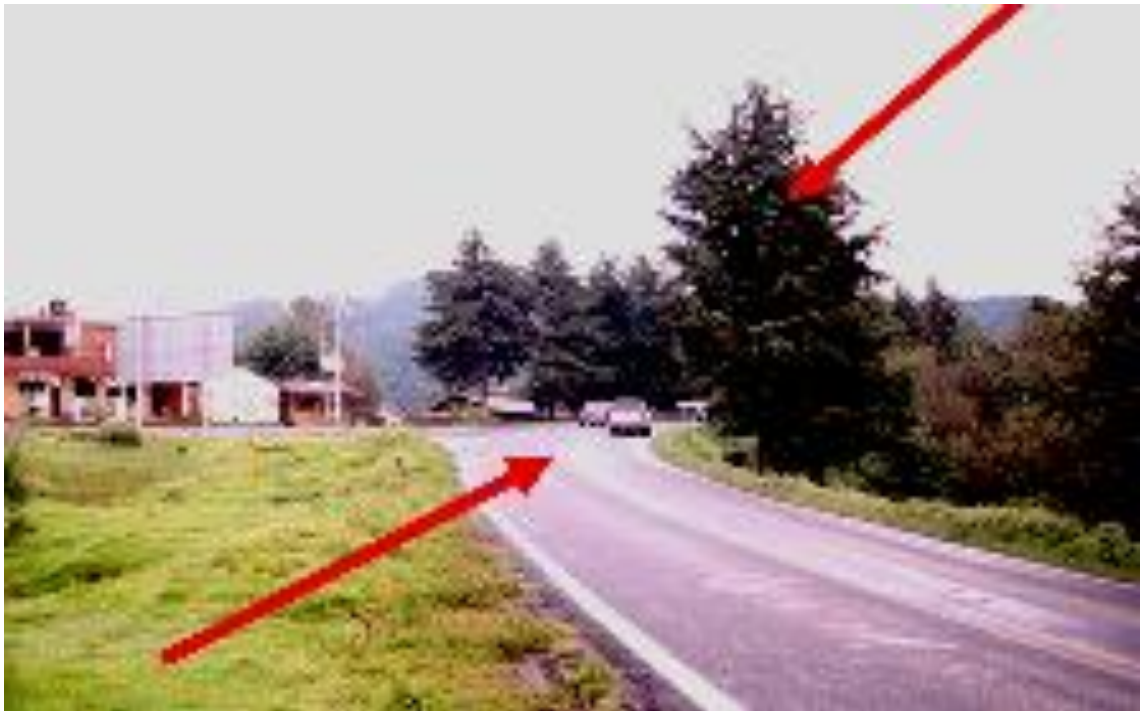
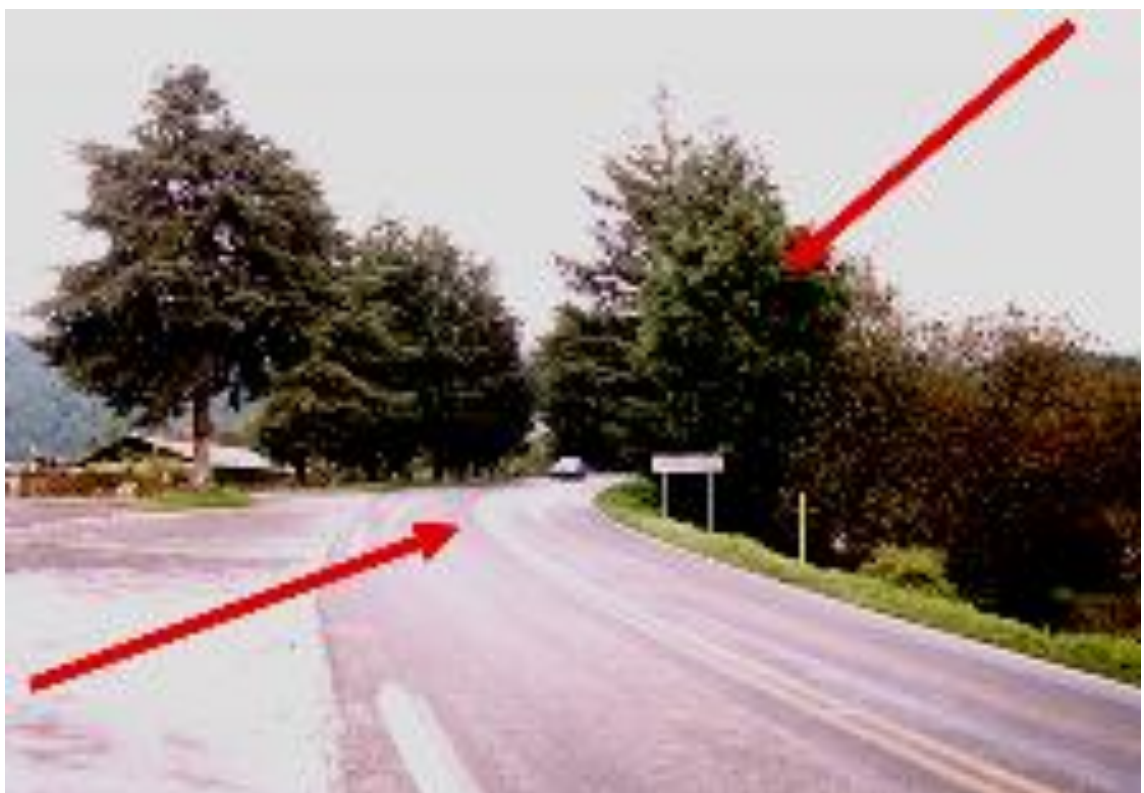
Vista de Poniente a Oriente de la carretera ###, Tuxpan Zihuatanejo, siendo esta la vista que poseía el conductor del camión de volteo.

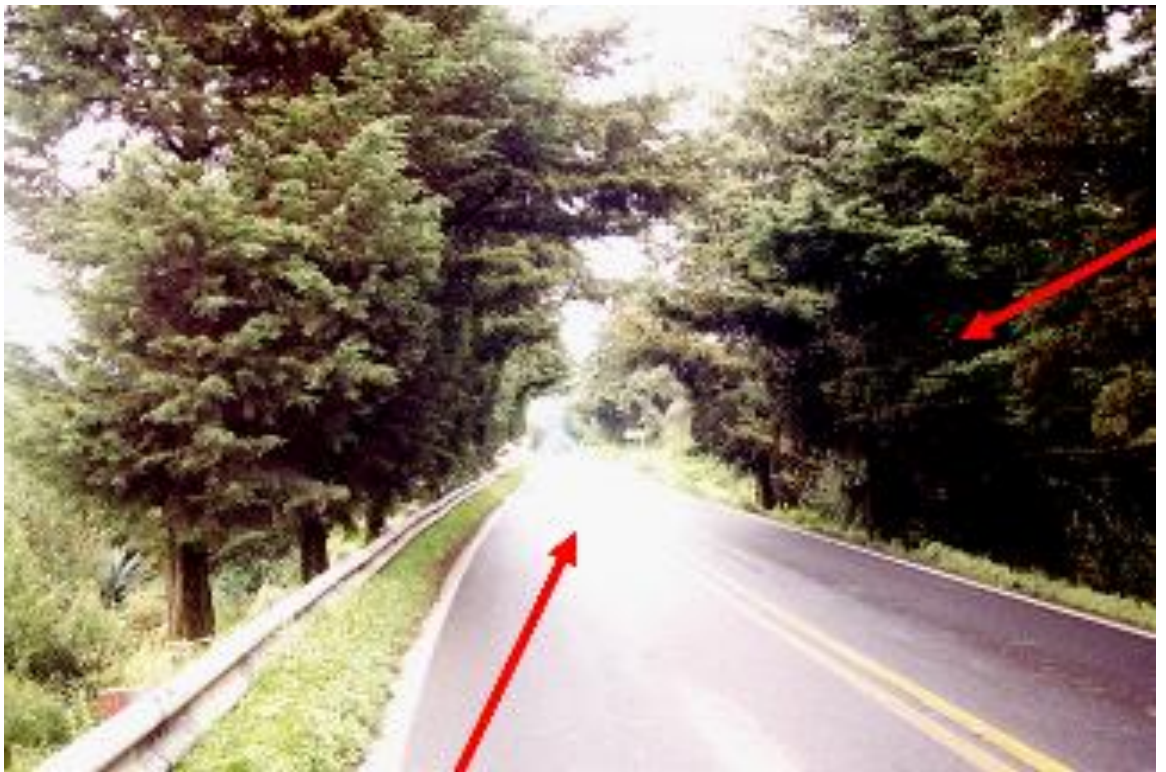
Vista de Poniente a Oriente de la carretera ###, Tuxpan Zihuatanejo, siendo esta la vista que poseía el conductor del camión de volteo.

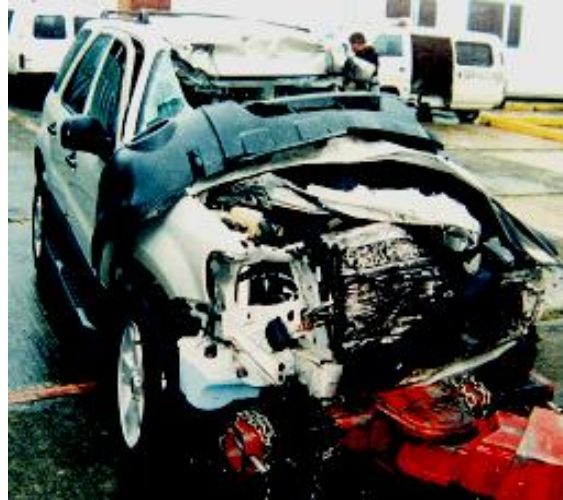
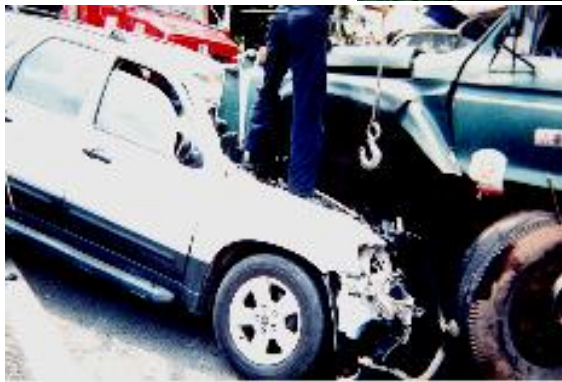
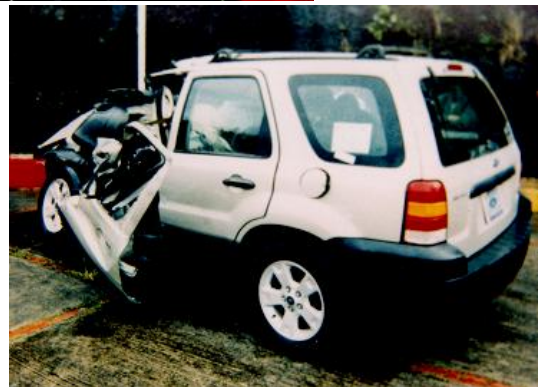
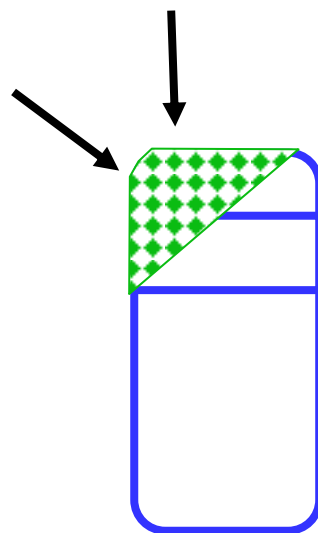
Tal respuesta se contesta al realizar el análisis de las lesiones que sufrió el conductor del auto Compacto, **BBB** por el impacto sufrido, siendo la parte izquierda de dicha persona la que presenta mayor afectación, por lo tanto se pude afirmar que el auto compacto al momento del contacto con el camión materialista se encontraba en forma tangencial o en ángulo con respecto a dicha unidad, como se muestra en al anexo 7.

En el presente anexo se muestra el impacto del auto compacto y que el mismo no fue frontal sino lateral.

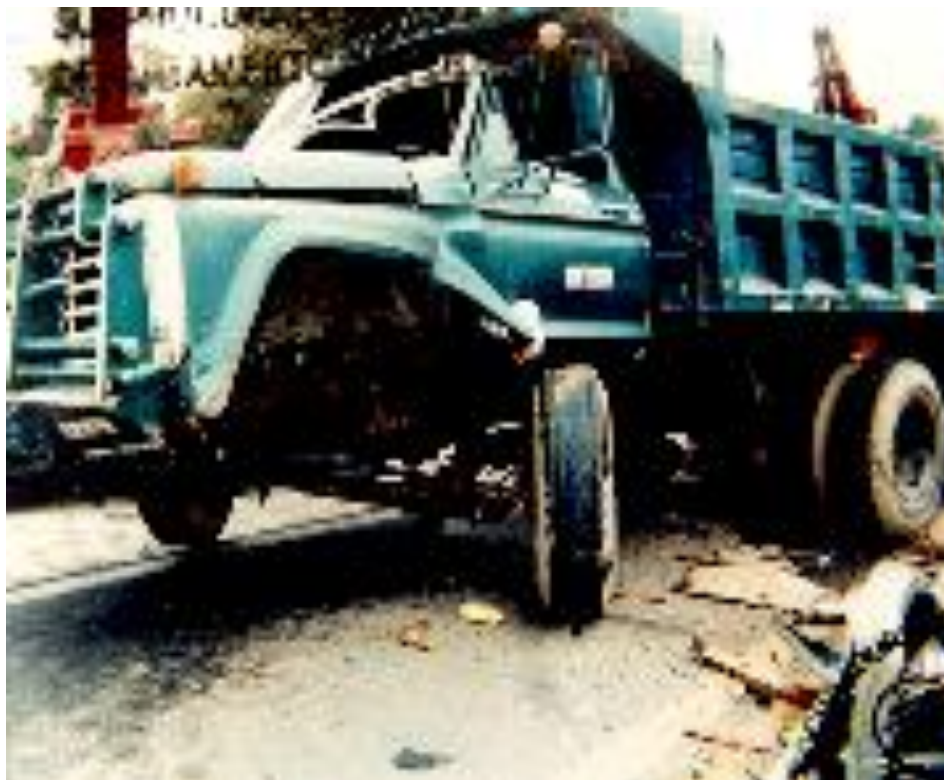
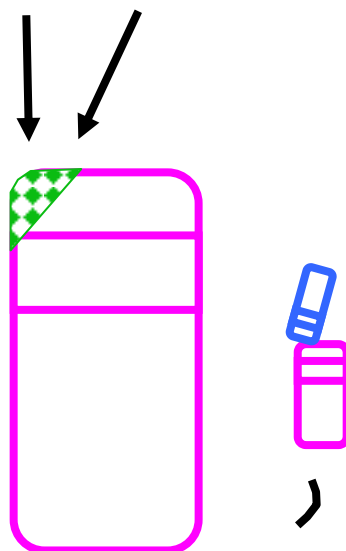
A continuación se muestra el impacto del camión materialista estando afectado el extremo izquierdo delantero y al correlacionar tanto el impacto existente en el auto compacto con el camión materialista queda de manifiesto en forma fidedigna que al momento del impacto entre ambas unidades las mismas no se encontraban ubicadas en forma frontal sino en forma diagonal.

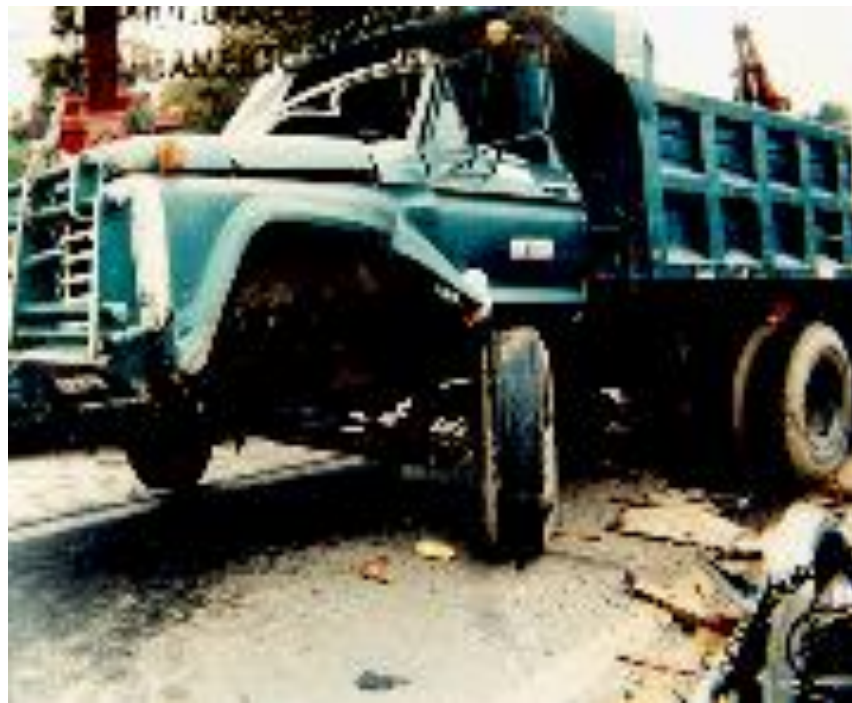
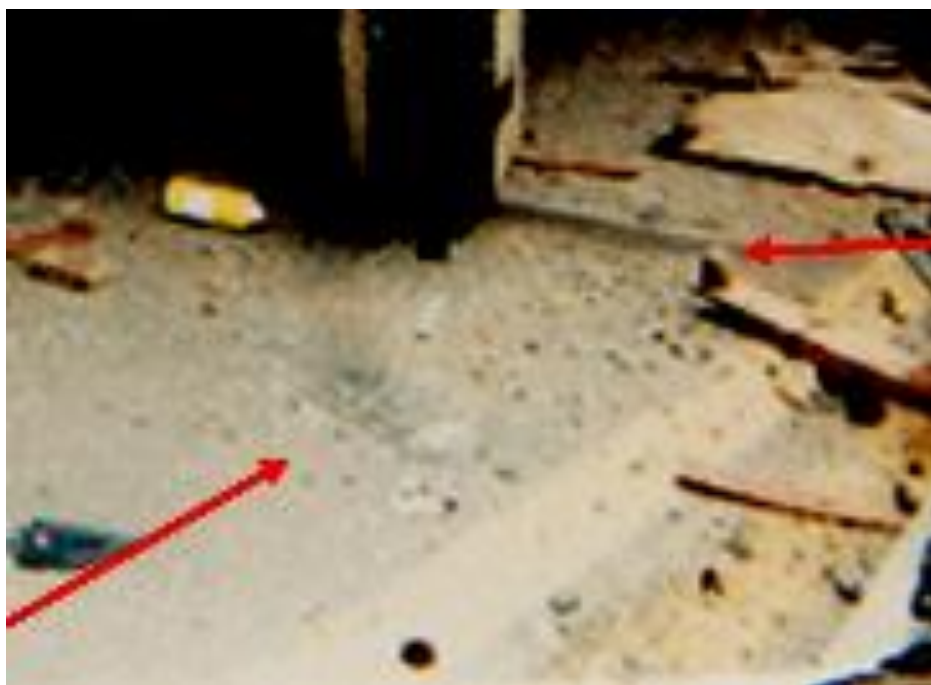
Esta huella de arrastre significa que el camión materialista fue empujado de adelante hacia atrás en primera instancia y posteriormente de derecha a izquierda.

En las presentes fotos se muestra la huella de arrastre dejada por la llanta derecha del camión materialista, la cual se originó por el impacto lateral entre ambas unidades, si las unidades hubiesen colisionado en forma frontal, la huella se dirigiría hacia atrás y no de lado como se muestra en dichas fotos.

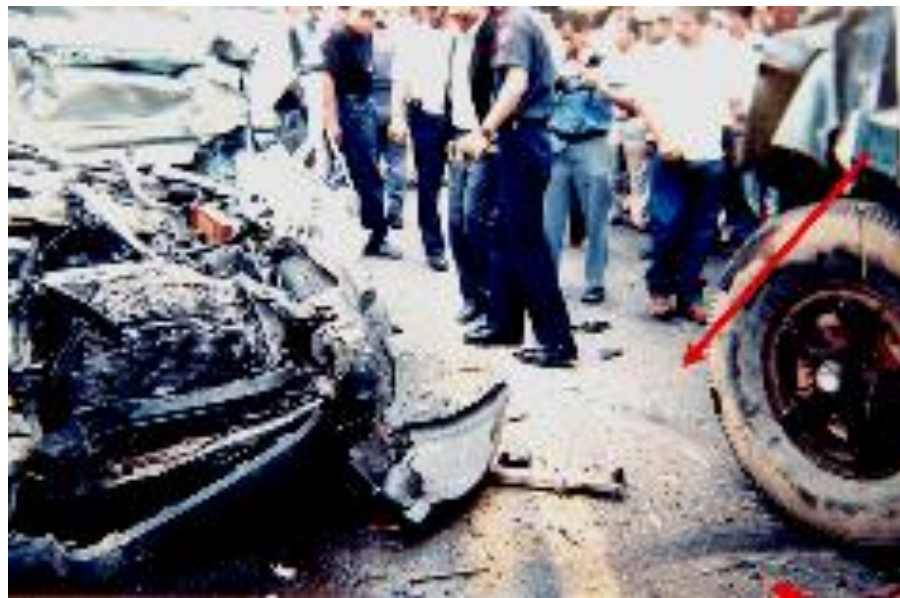
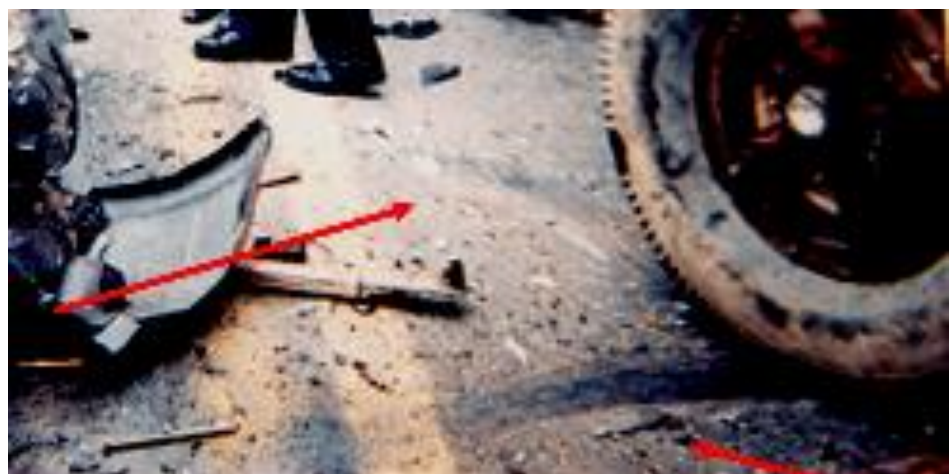
En estas fotos se muestra un ángulo distinto de las huellas de arrastre originadas por la llanta delantera izquierda del camión materialista con lo cual se corrobora el planteamiento de que la colisión entre ambas unidades fue diagonalmente y frontalmente.

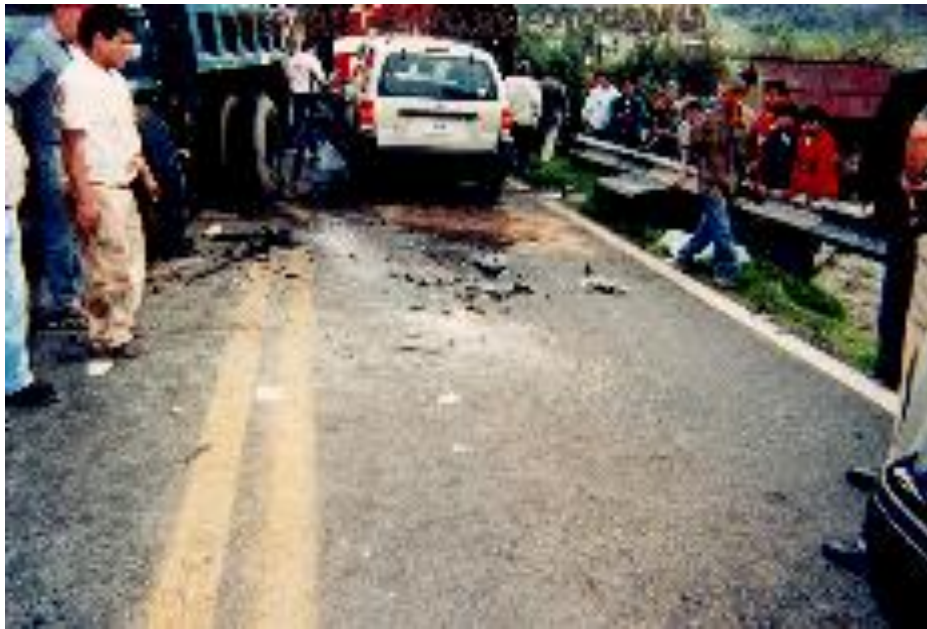
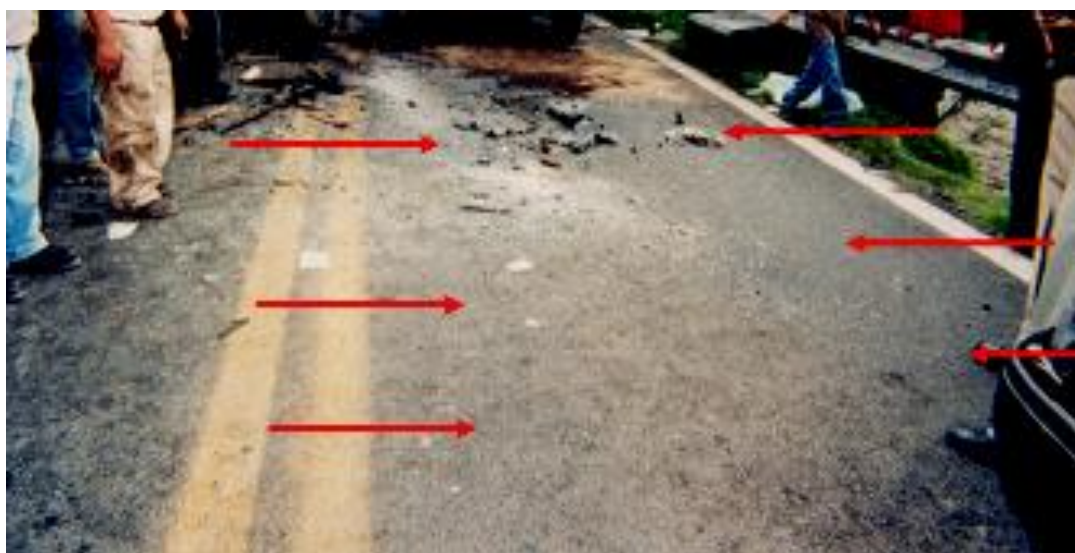
La fotos en cuestión fueron obtenidas de la parte posterior del auto compacto, en donde se muestra el carril por el cual dicha unidad debería de circular, no apreciándose huellas de frenamiento en la cinta asfáltica, demostrándose fehacientemente que en primera instancia el conductor del auto compacto en ningún momento aplicó los frenos y por otra parte que el impacto entre ambas unidades no fue frontal si no en forma diagonal.

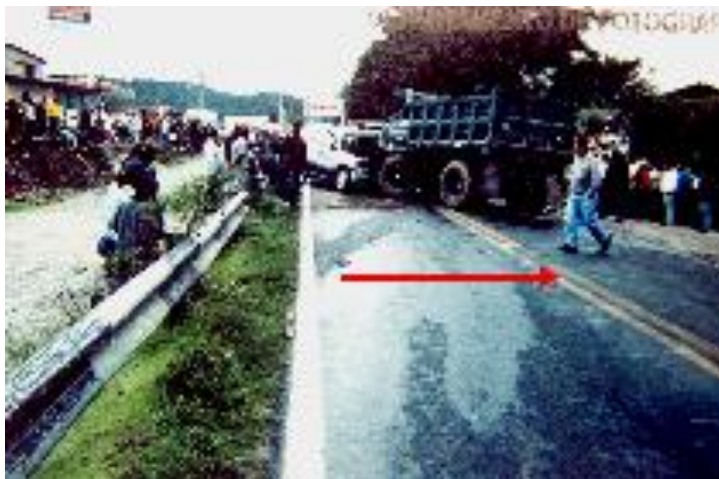
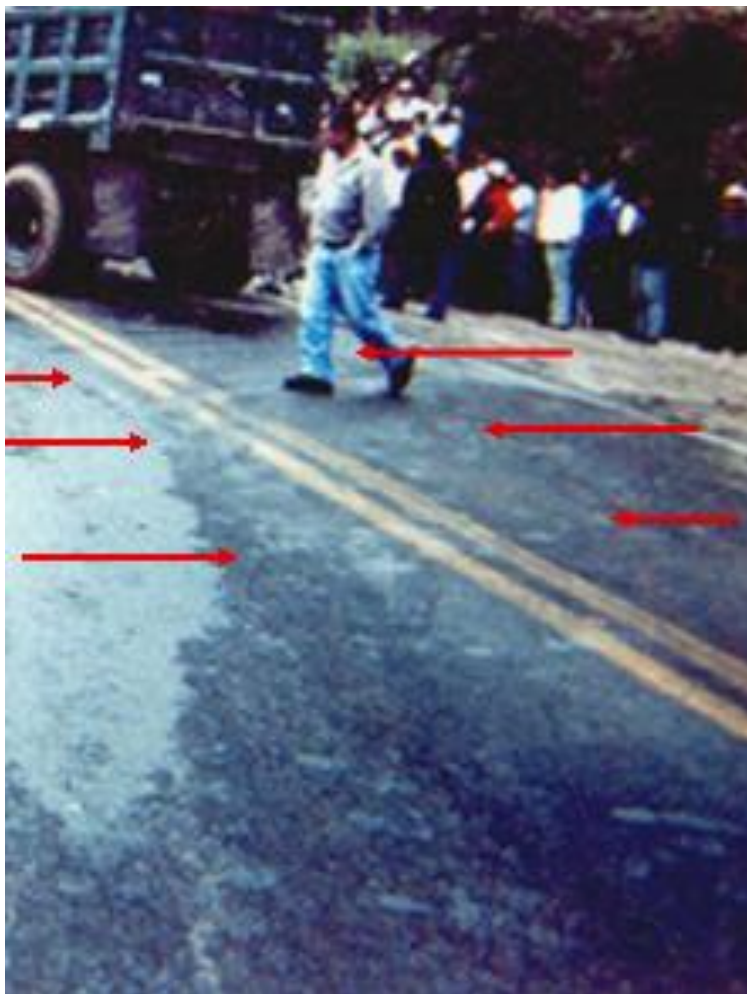
En las siguientes fotos se muestra la cinta asfáltica de la parte posterior del camión materialista y la doble raya que divide los carriles de circulación, no apreciándose en la parte posterior de dicho camión la existencia de huellas de frenamiento, quedando demostrado por ende que dicha unidad no aplicó los frenos y por otro lado que la misma unidad circulaba por su carril correspondiente al momento de efectuarse el contacto entre ambas unidades siniestradas.
