## Tran Terr 04

El objetivo del presente estudio es el determinar las acciones del conductor del autobús ### antes durante y después del hecho estudiado, esto con la finalidad de poder deslindar responsabilidades.

### ESTUDIO TÉCNICO

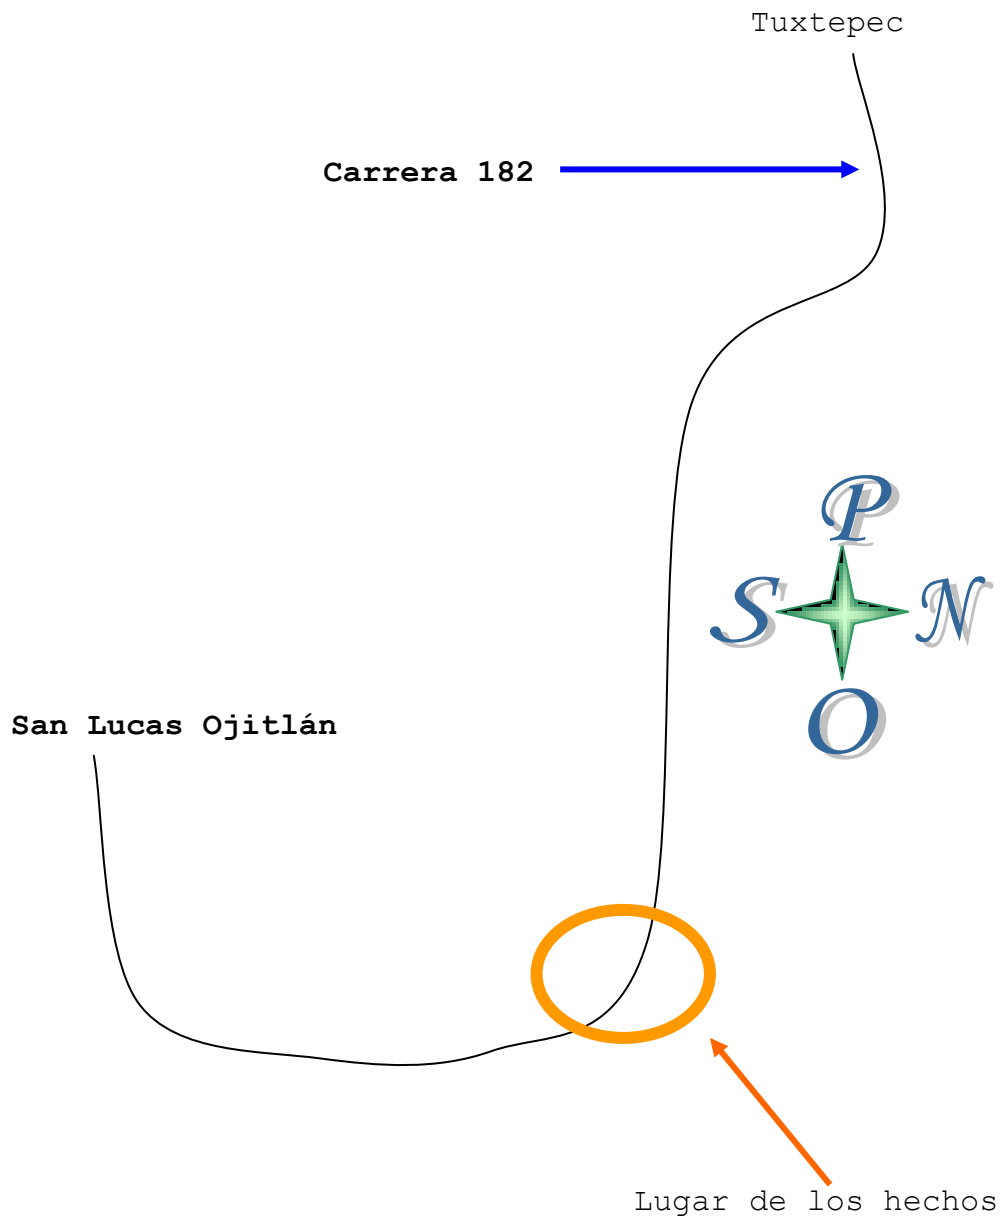
Descripción de la carretera 182 a la altura del kilómetro 154, lugar de los hechos.

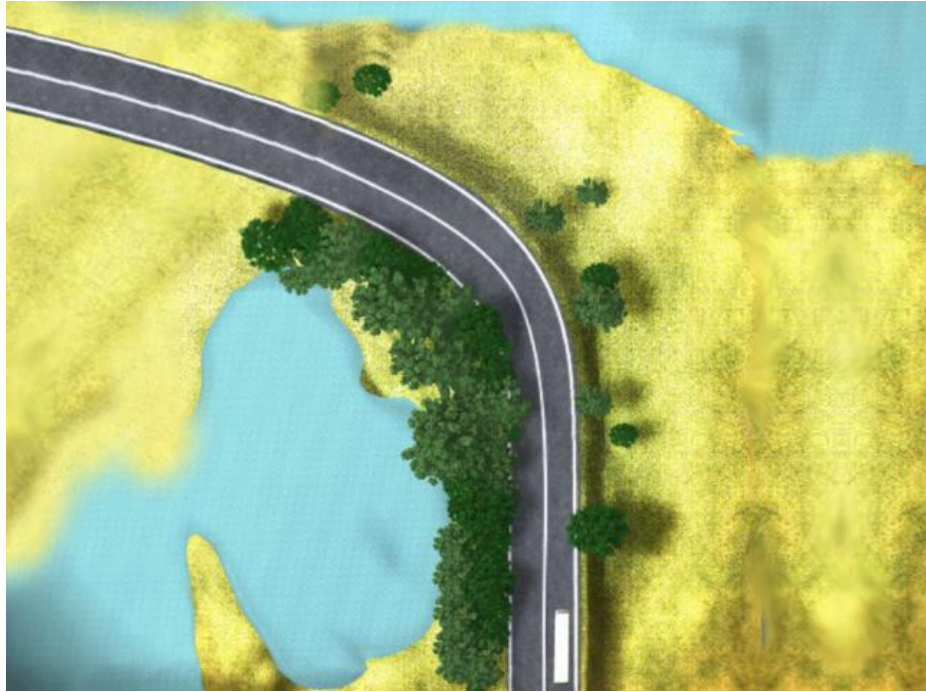
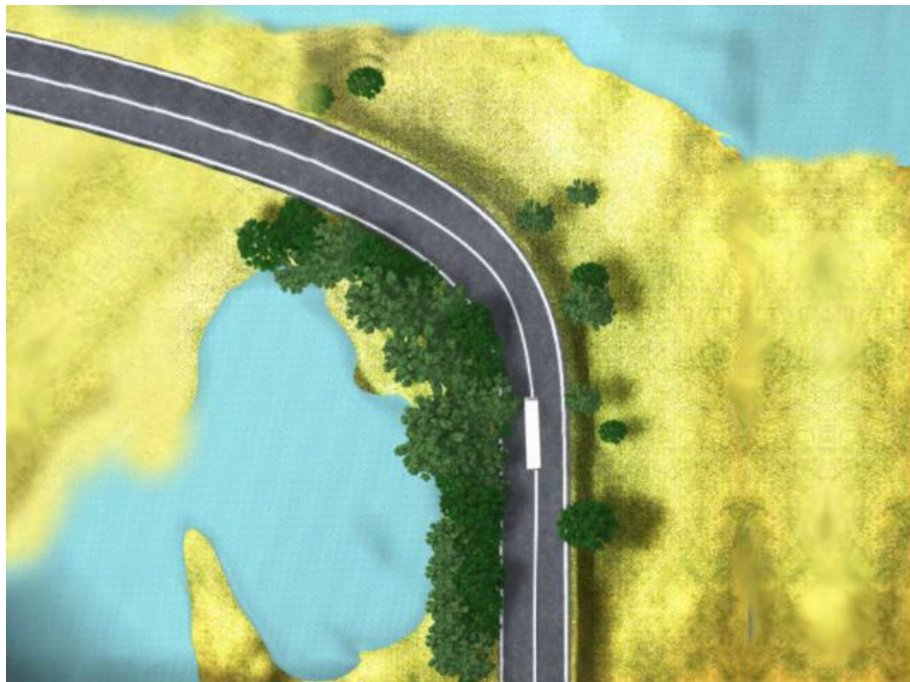
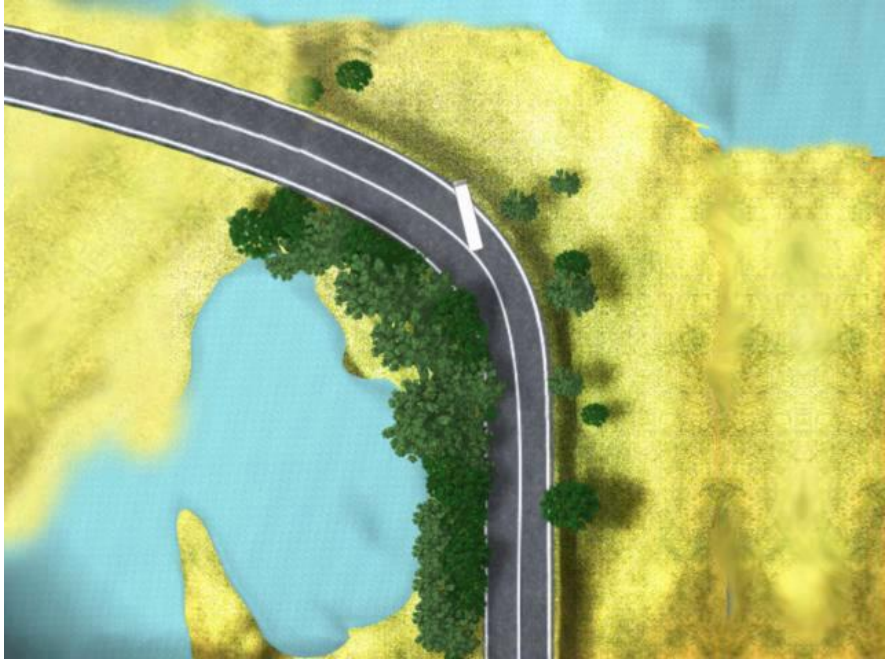
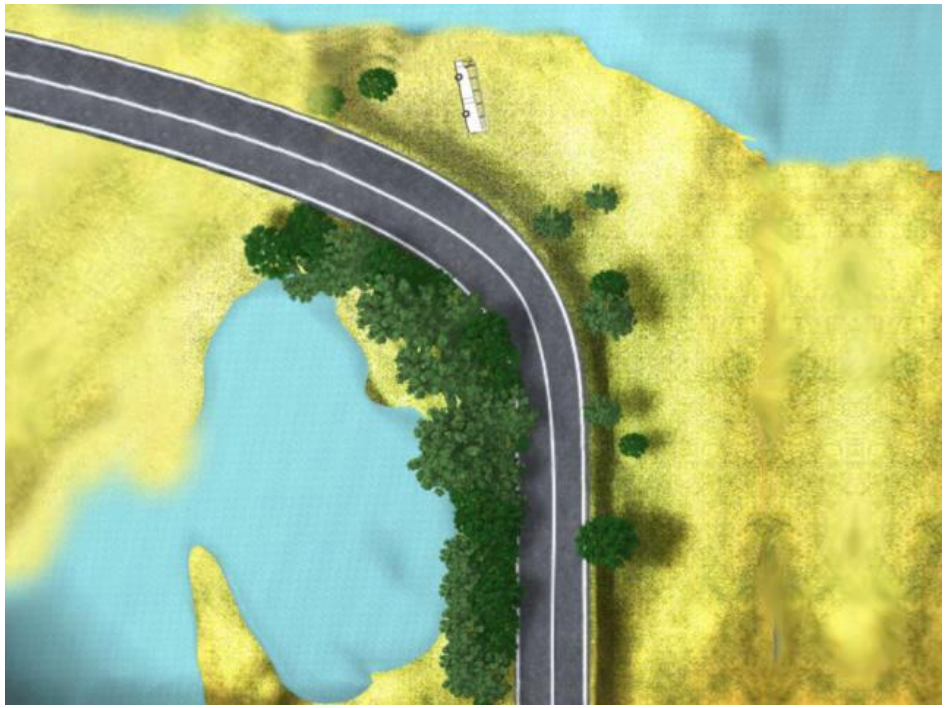
Representación de la vista aérea del lugar de los hechos y trayectoria del vehículo antes, durante y después del evento sujeto a estudio, de acuerdo a la representación por animación.

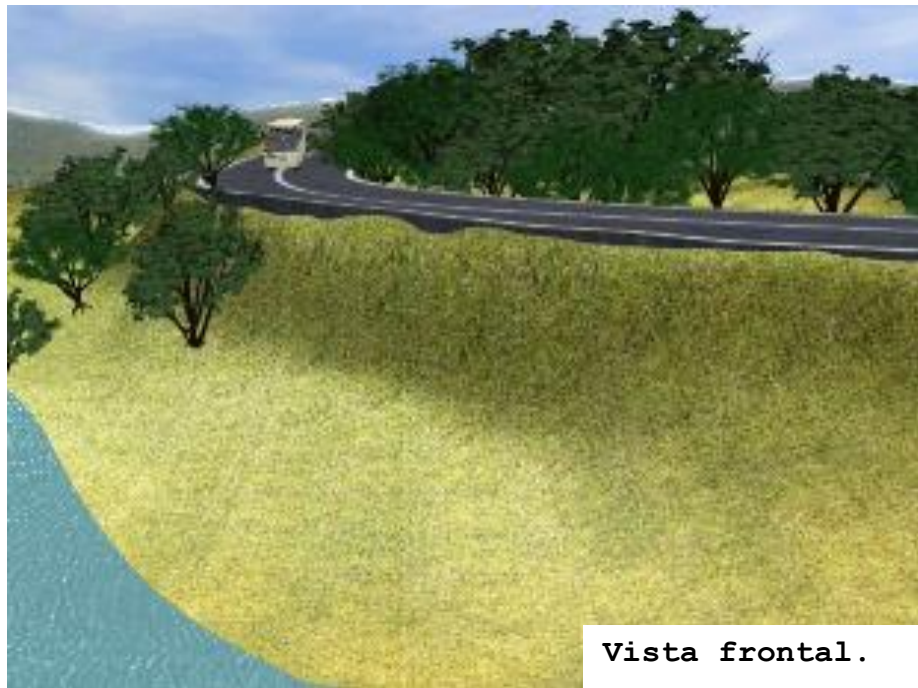
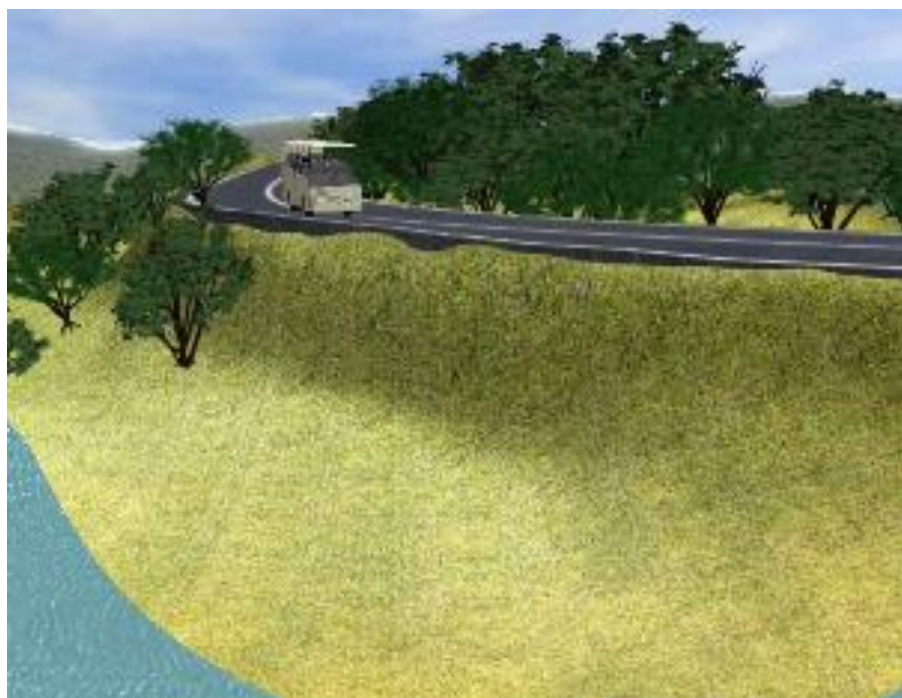
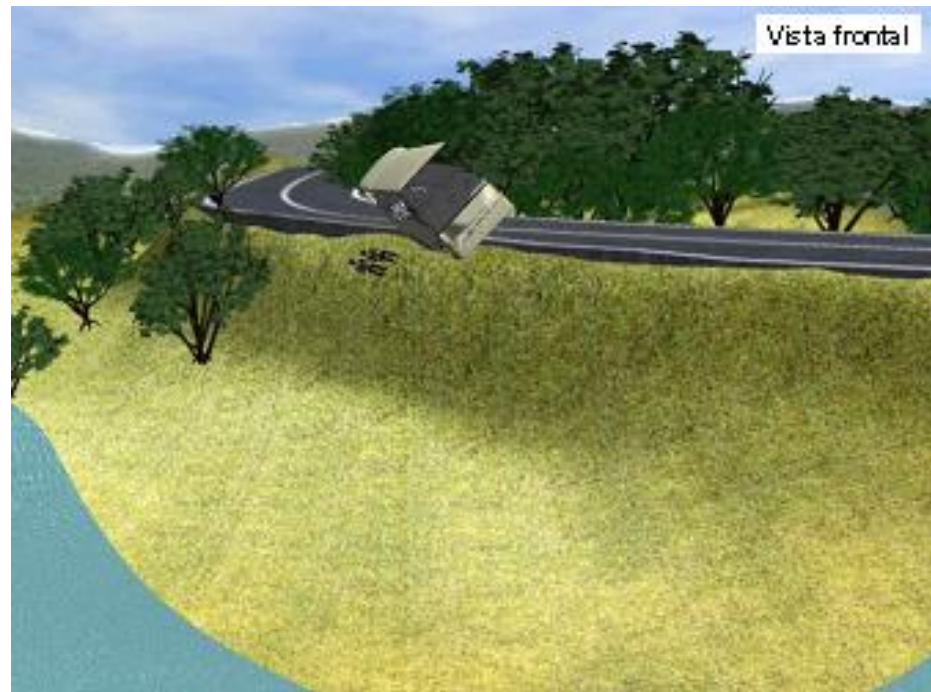
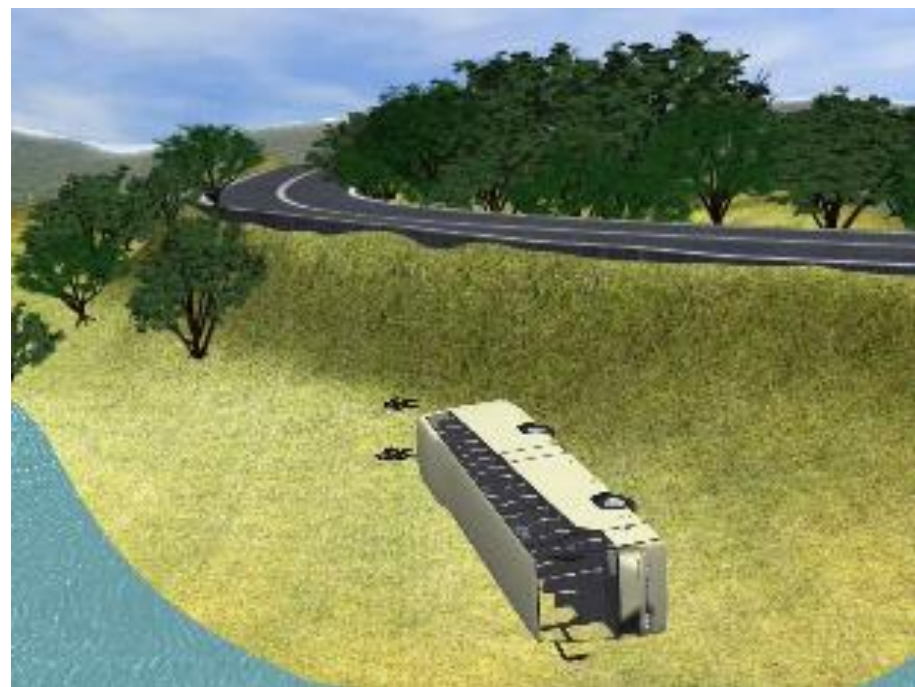
Representación de la vista frontal del lugar de los hechos y trayectoria del vehículo antes, durante y después del evento sujeto a estudio, de acuerdo a la representación por animación.

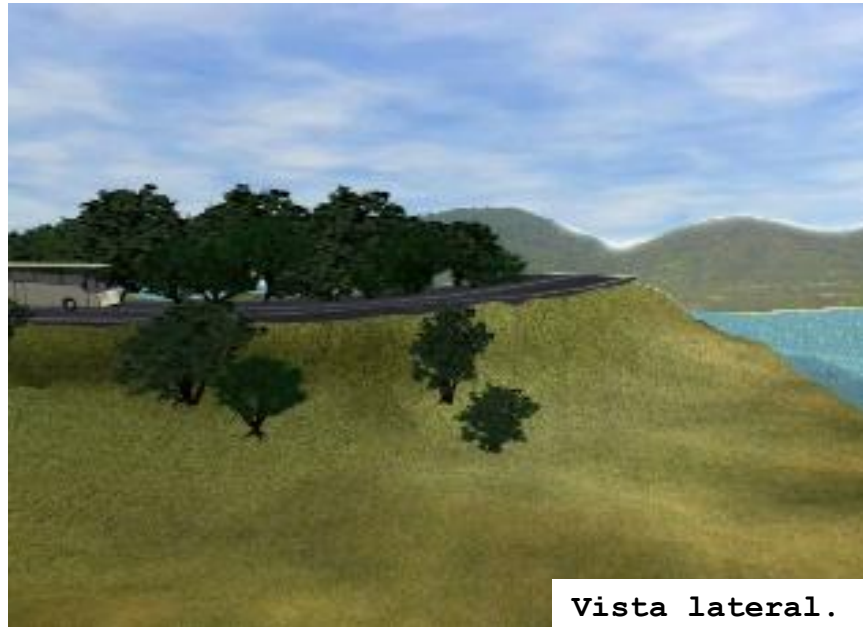
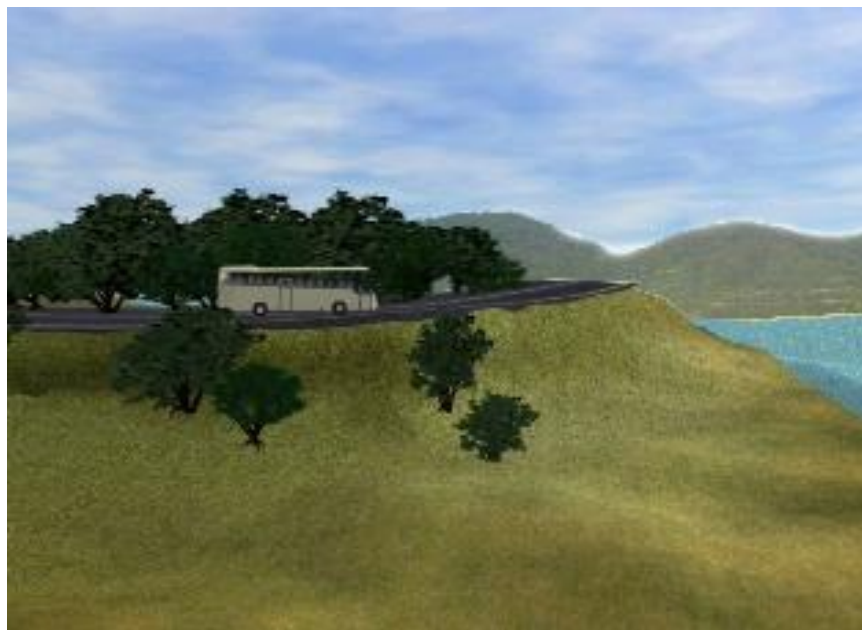
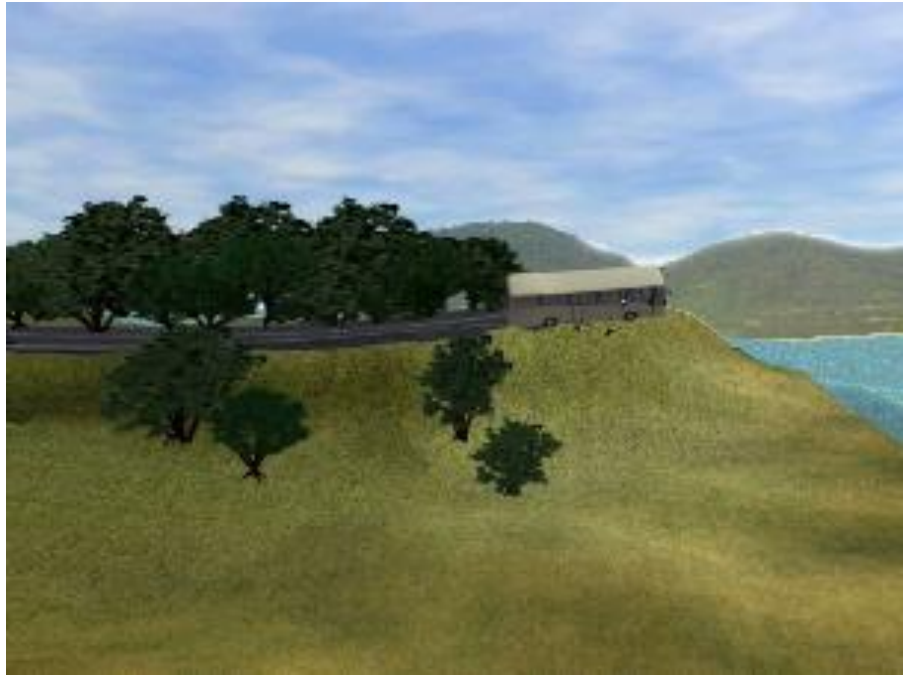
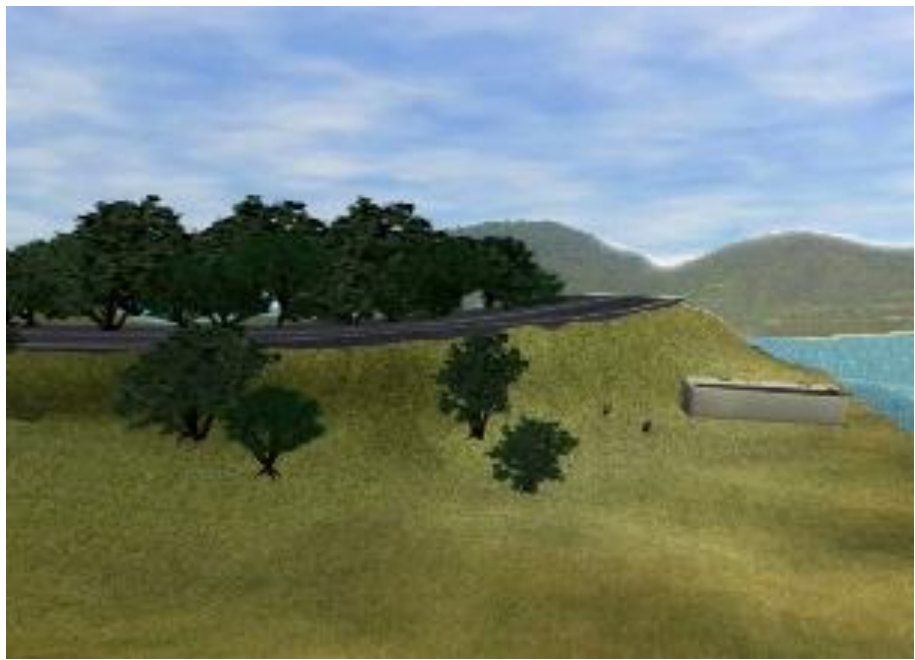
Representación de la vista aérea del lugar de los hechos y trayectoria del vehículo antes, durante y después del evento sujeto a estudio, de acuerdo a la representación por animación.

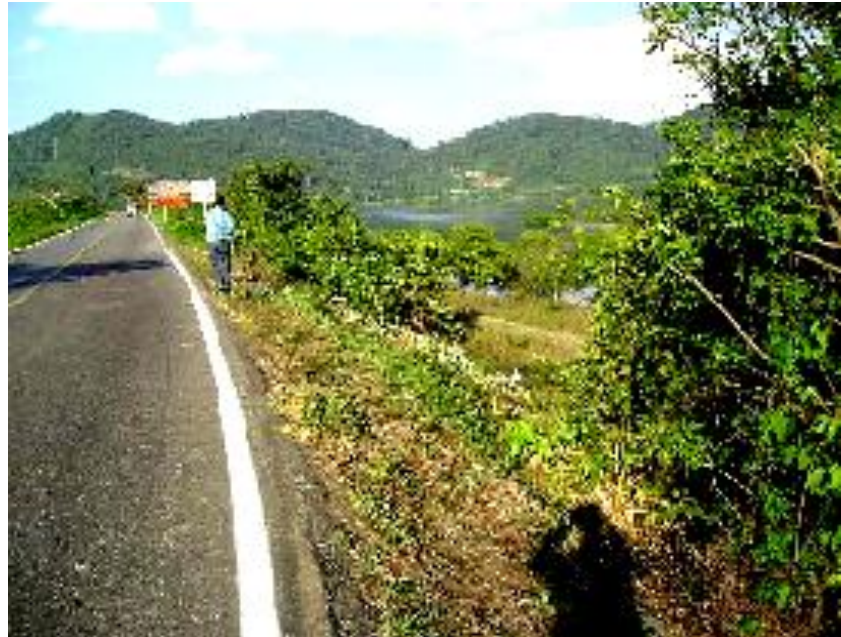
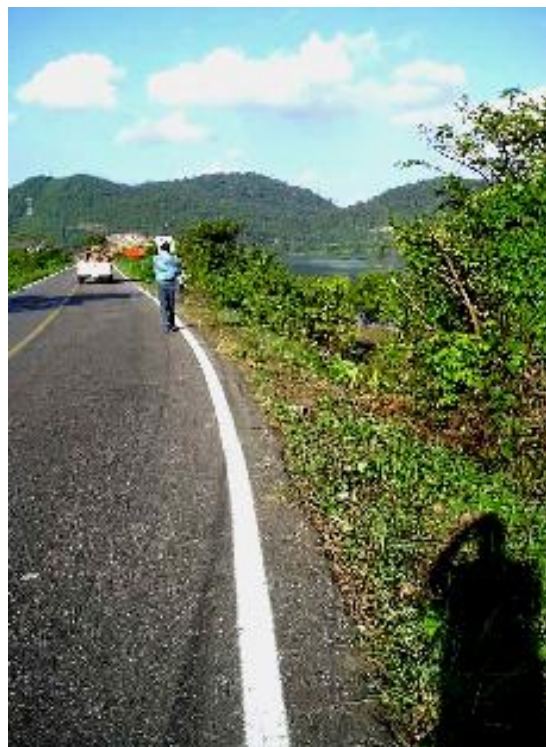
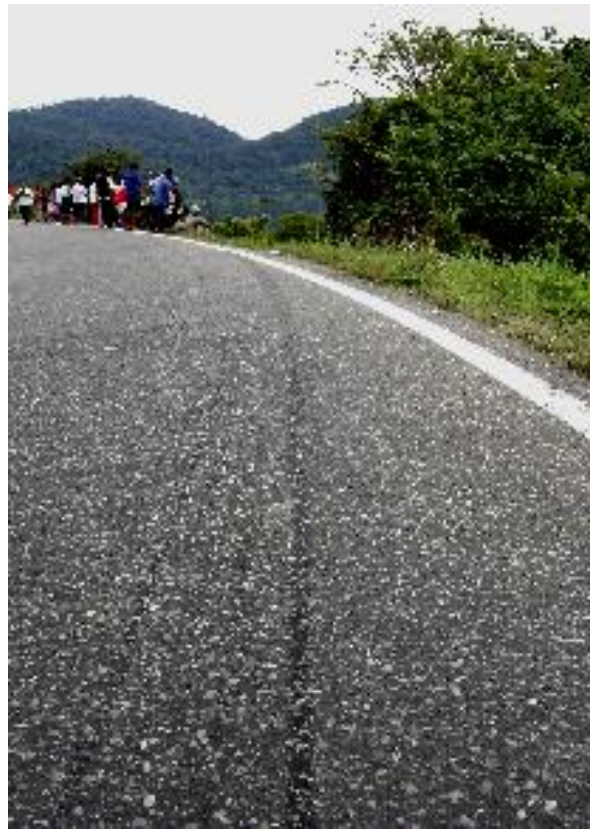
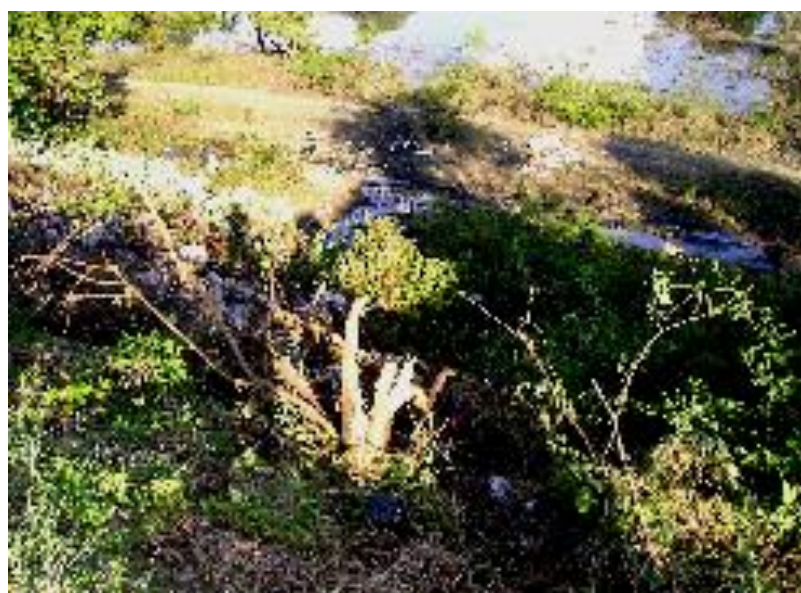
Es necesario el destacar que la curva en donde se sucitó el hecho sujeto a estudio presenta peralte, lo que hace que el extremo exterior de la referida curva posea una mayor altura con respecto al extremo interior de la misma, por otro lado el terreno adjunto a la arteria en cuestión por donde salió la unidad posee un desnivel de aproximadamente de tres metros de altura con árboles, matorrales, piedras y agua esto último por el hecho de que la carretera 182 cruza por la Presa Miguel Aleman.

Vista de la carretera 182 á la altura del kilómetro 154, con dirección a Tuxtepec, al día siguiente del hecho sujeto a estudio.

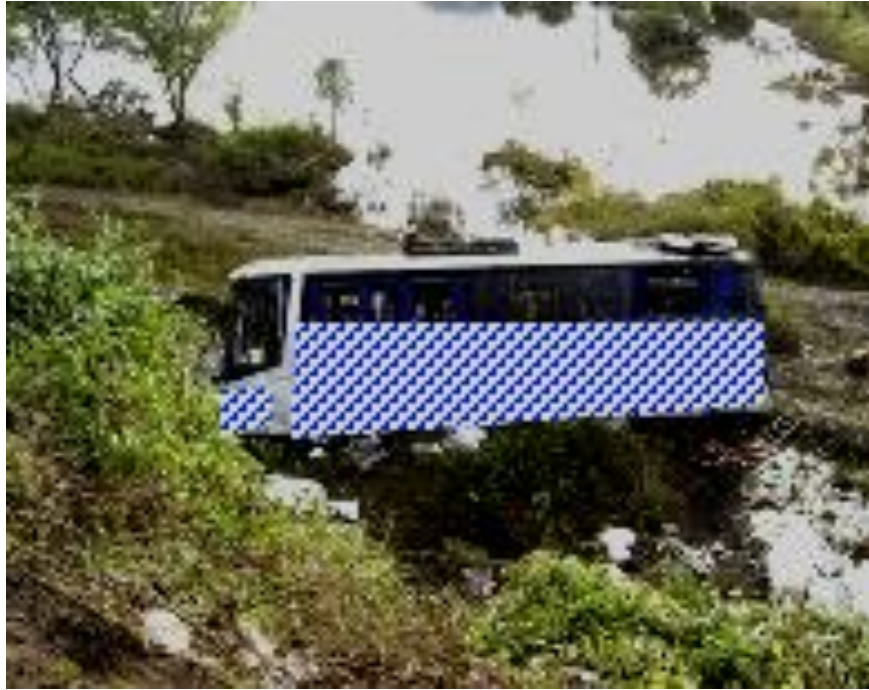
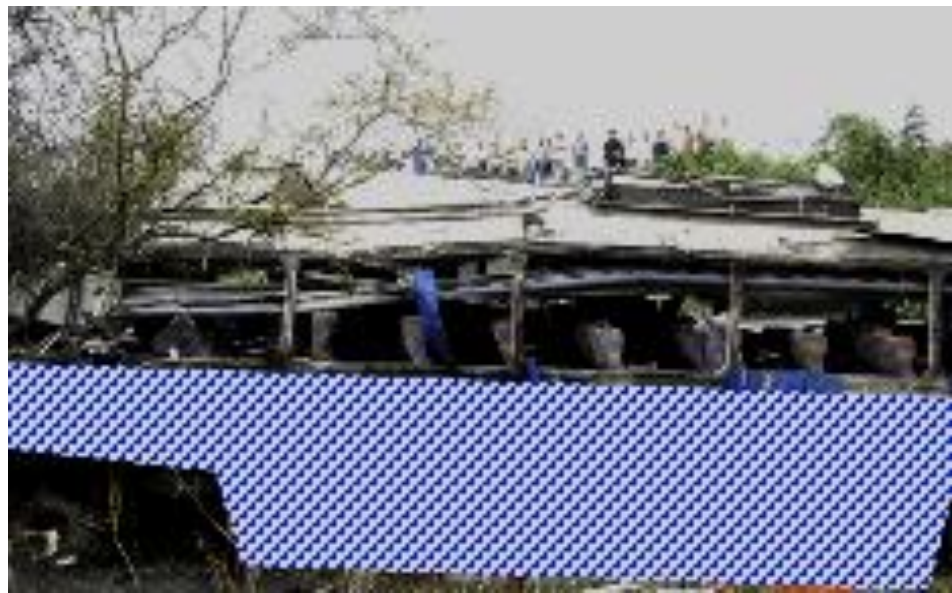
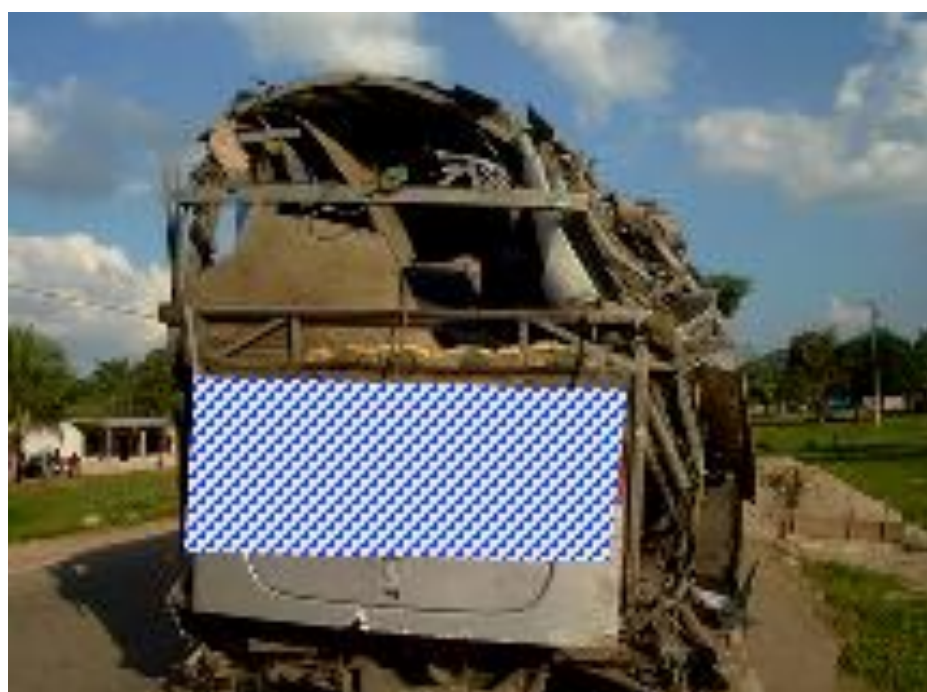
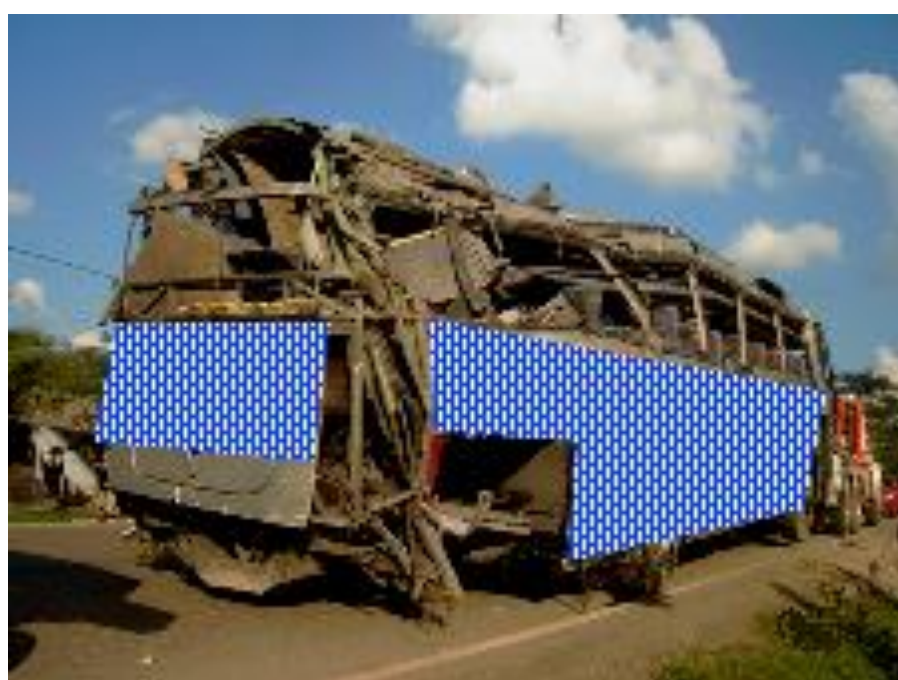
**NOTA IMPORTANTE 1.-** Es necesario el destacar que en la curva en donde se suscitó el hecho en cuestión se encuentran presentes restos de un árbol, que podrían considerarse que el mismo fue dañado por la unidad, sin embargo al observar las fotos de la parte frontal de la unidad en cuestión, no se observan daños ocasionados por dicho árbol, por lo tanto la unidad implicada en el presente hecho sujeto a estudio, no fue la que afecto al árbol de referencia.

Unidad implicada en el hecho sujeto a estudio.
