Tran Terr 01

En el presente dictamen se pretende determinar las acciones realizadas antes, durante y después, del hecho de tránsito terrestre, por parte del conductor de trailer y del ciclista, implicados en dicho evento.

ESTUDIO TÉCNICO

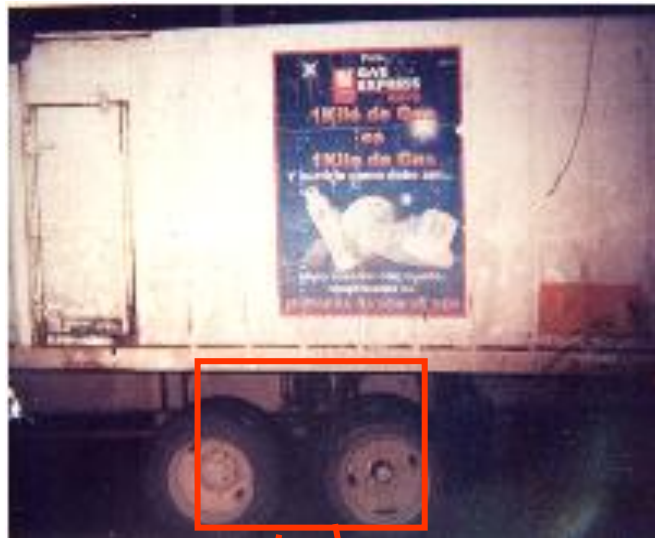
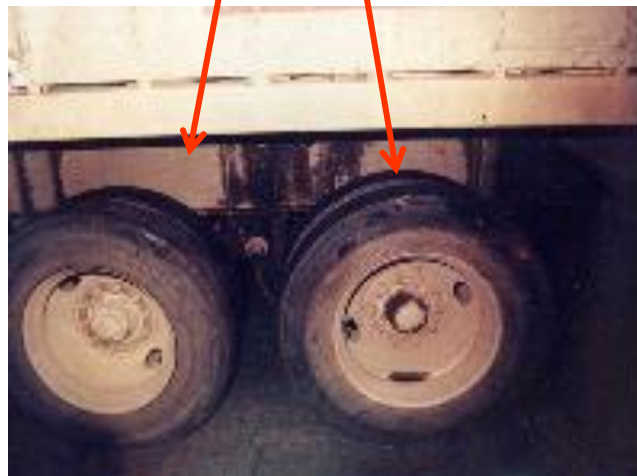
Las llantas que pasaron sobre el cuerpo del ciclista, en el hecho sujeto a estudio, fueron aquellas que se ubican en la parte posterior de la caja o contenedor, del extremo izquierdo.

Es también indispensable el señalar que las únicas partes que tuvieron contacto con el ciclista, **fueron las llantas de la caja enganchada al trailer placas ###, y las cuales se ubican en la parte posterior izquierda de la referida caja.**

IV.- Las únicas llantas que presentan residuos de tejido humano, **son las cuatro llantas que se ubican en el extremo posterior izquierdo de la caja que se encontraba enganchada al trailer placas ###.**

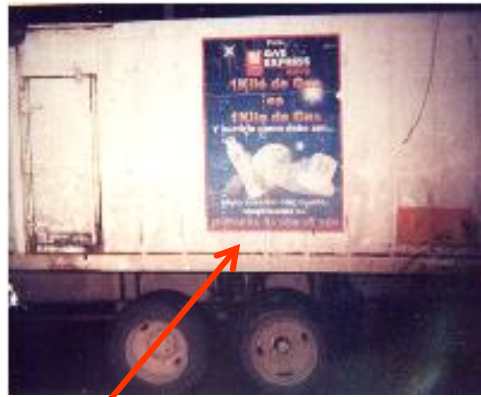
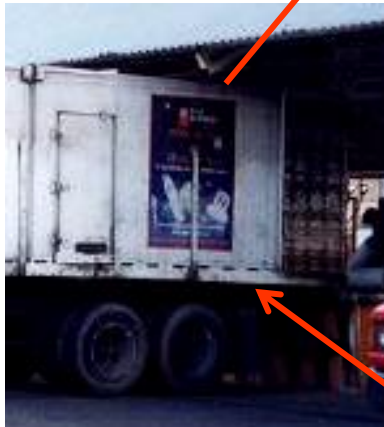
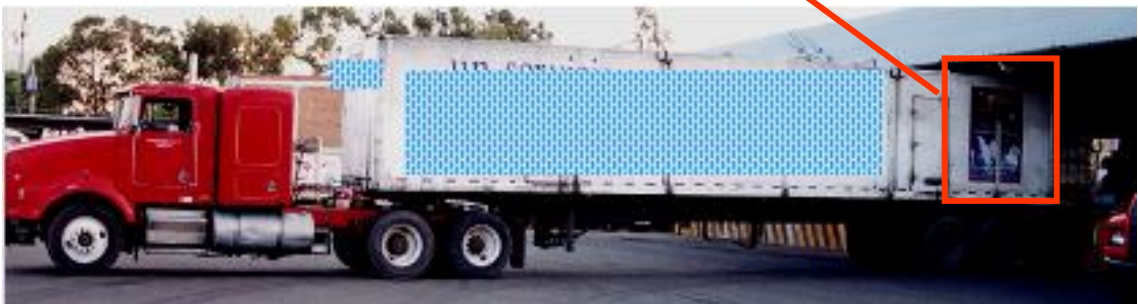
Ubicación de las llantas que tuvieron contacto con el ciclista, en el hecho sujeto a estudio.

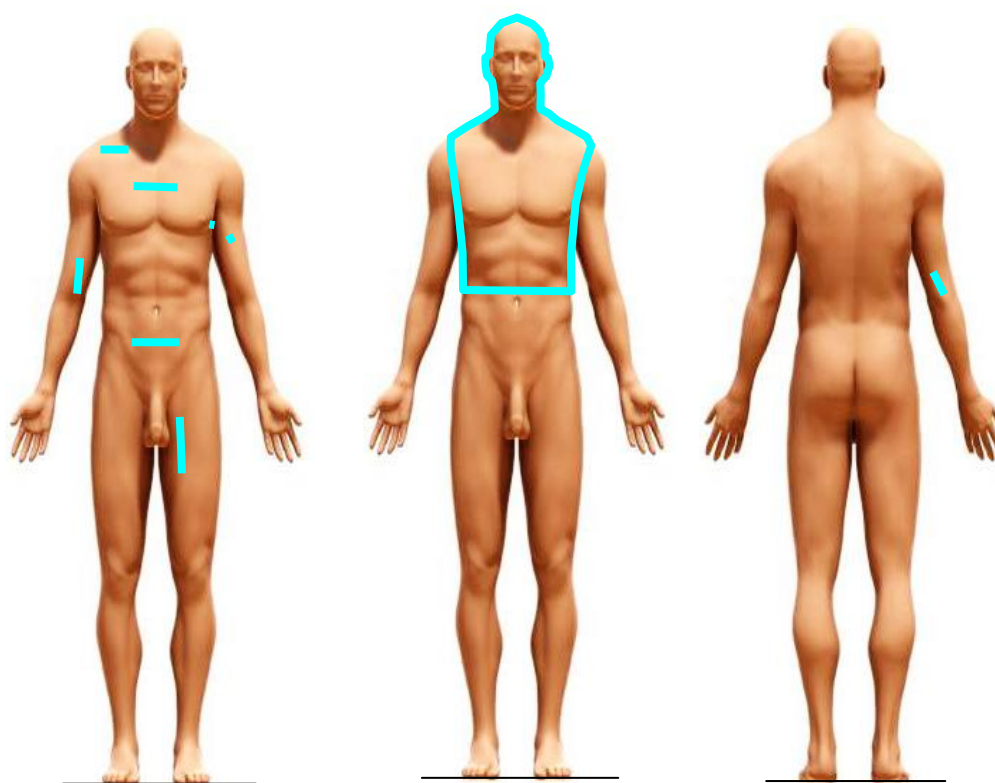
Lesiones que presenta el cuerpo del ciclista, BBB.

En el dictamen de Necropsia del 10 de Noviembre del 2005, se desprende que las lesiones sufridas por el **ciclista**, se presentan primordialmente en cabeza, cuello y tórax, la expulsión de los órganos internos como son intestinos, estomago, riñones, hígado etc., se efectuó por la parte o zona baja del estomago o abdomen.

VI.- Las lesiones que presenta el cuerpo del **ciclista**, en la Necropsia del 10 de Noviembre del 2005, se originaron por el hecho de que las cuatro llantas ubicadas en la parte posterior del extremo izquierdo de la caja enganchada al trailer

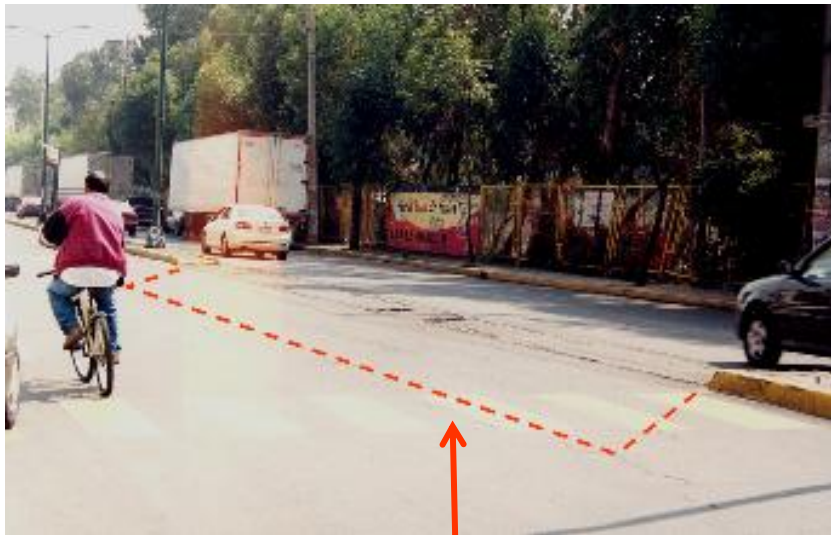
Tramo de camellón faltante en Av. de las Armas con su intersección con la calle de Lucio Blanco, la longitud faltante del referido camellón es de 25m.

Vista longitudinal de norte a sur del camellón faltante en Av. de las Armas con intersección con la calle de Lucio Blanco, la longitud faltante del referido camellón es de 25m. Con acercamiento del área en donde se corta el camellón central en su extremo norte y los dos baches existentes en dicha área faltante.

En la intersección que forma la Avenida de las Armas y la calle Lucio Blanco, fue quitado el camellón central existente en avenida de las Armas en una longitud de 25.00 m, existiendo en dicha área dos baches, el bache del extremo Norte se ubica en la parte central de la acera del extremo Norte de la calle Lucio Blanco, por su parte el bache del extremo Sur se ubica en la parte central del carril Norte de la calle Lucio Blanco con circulación de Oriente a Poniente.

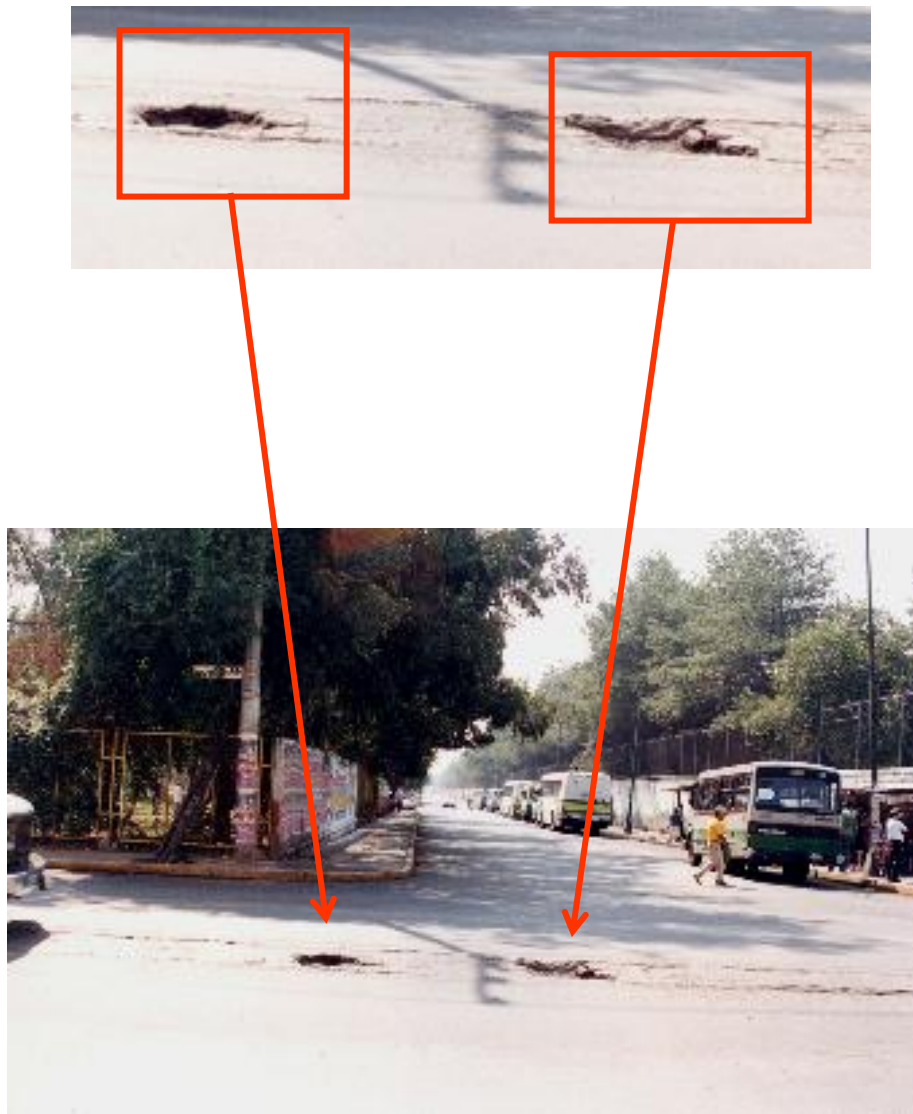
Vista y acercamiento de los baches existentes en el camellón faltante en Av. de las Armas en su intersección con la calle de Lucio Blanco.

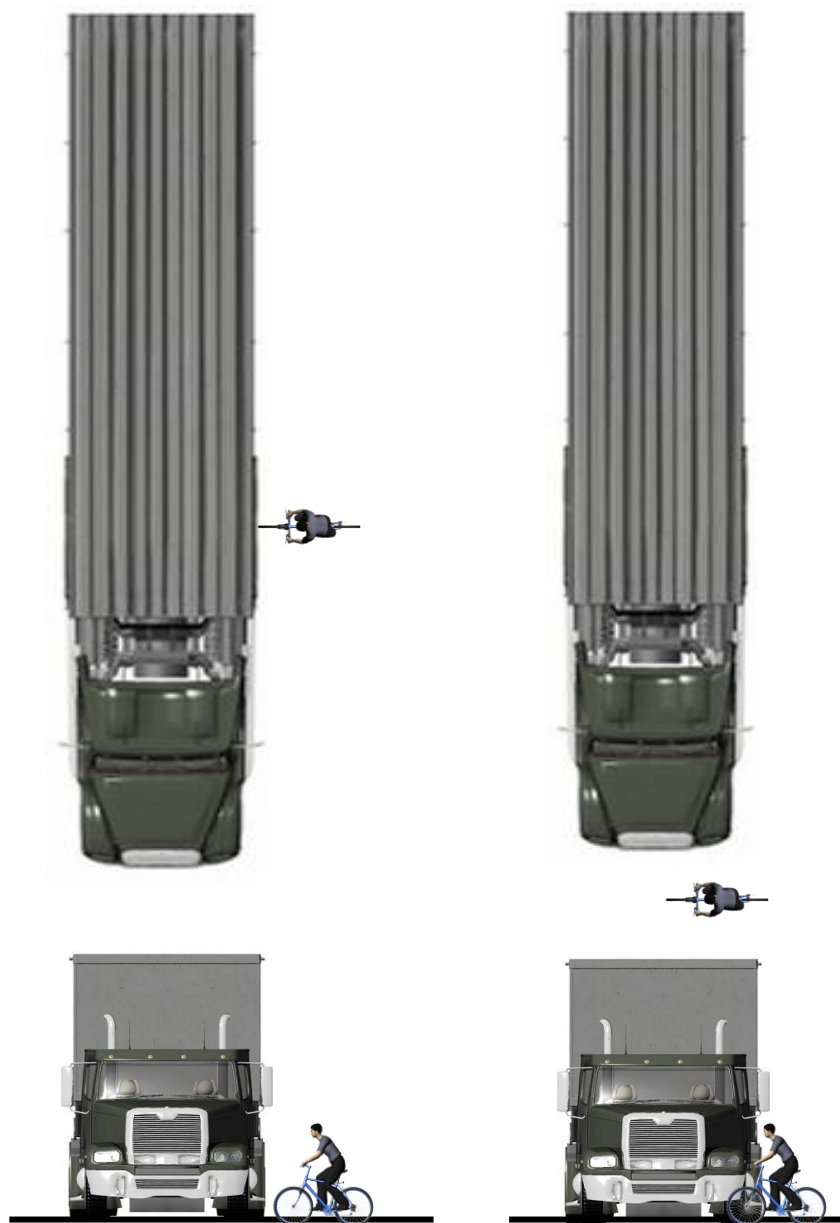
Manera en que no se llevo a efecto el hecho sujeto a estudio.

Antes de entra al estudio de cómo se llevo a efecto el hecho sujeto a estudio, es indispensable el señalar como NO se efectúo el mismo, esto con la finalidad de que se entendible la mecánica de los hechos

No es factible que el hecho sujeto a estudio se efectuara de la manera en que expone, debido a que en ambos casos tanto el trailer como la bicicleta presentarían daños y por otra parte el ciclista sería proyectado ya fuese hacia delante y a la izquierda del trailer o solo hacia la izquierda del trailer, esto dependiendo de la manera de contacto entre ambos cuerpos.

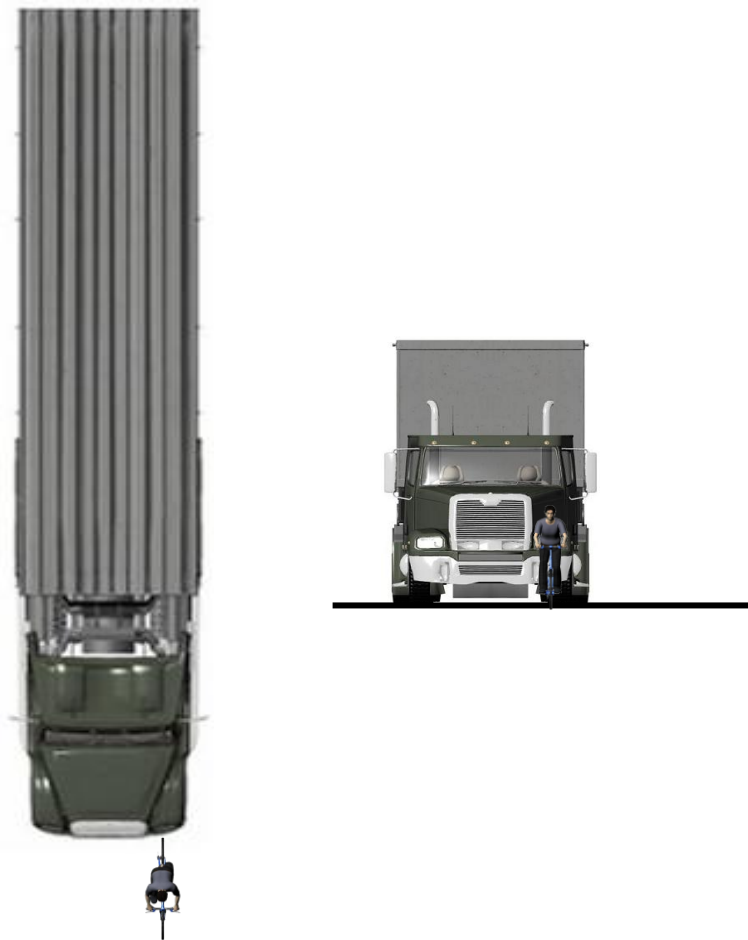
Manera en que no se llevo a efecto le hecho sujeto a estudio

Si el ciclista hubiese circulado en la misma dirección del trailer y adelante del mismo, el trailer presentaría daños por cuerpo duro en su parte frontal de su carrocería ya fuese en el extremo izquierdo, central o derecho, por su parte la bicicleta presentaría daños por cuerpo duro en la llanta posterior.

Las lesiones del ciclista sería posiblemente en la espalda, debido al tipo de impacto el ciclista sería proyectado hacia delante.

Si el **ciclista** estando arriba de la bicicleta circula por el mismo carril del trailer y con la misma dirección, entonces el trailer presentaría contacto con cuerpo duro y cuerpo blando en su parte frontal ya fuese a la izquierda, central o derecha, la bicicleta, presentaría contacto con cuerpo duro en la llanta trasera, el **ciclista** podría presentar lesiones en la espalda o área posterior del cuerpo, en esta posición el ciclista podría ser proyectado hacia delante del trailer, ya fuese a la izquierda, central o a la derecha, esto de acuerdo a la forma de contacto.

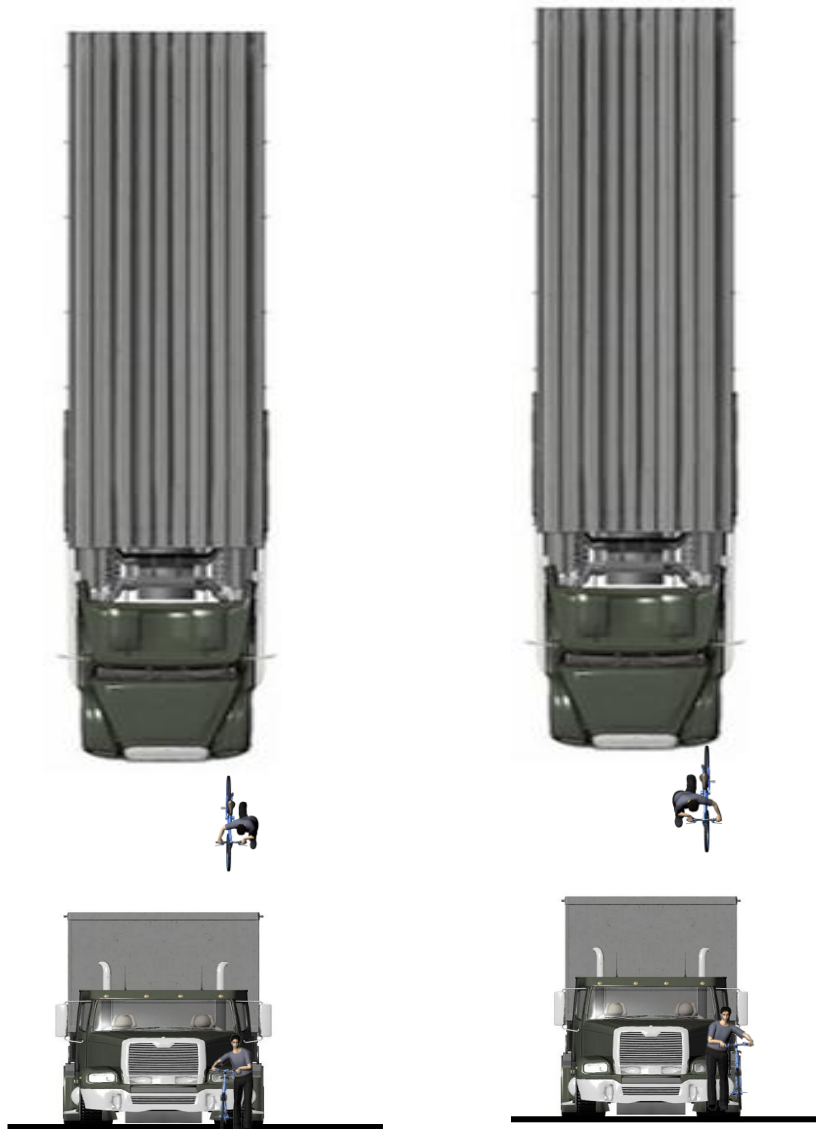
Manera en que NO se llevo a efecto el hecho sujeto a estudio.

En la presente manera de posición, el ciclista se encuentra caminando y lleva la bicicleta con ambas manos, extremo derecho o extremo izquierdo, pero el trailer lo impacta por la parte posterior, en ambos caso el trailer lo impactaría por la parte posterior presentado la bicicleta daños en su parte posterior y el trailer presentaría daños en su parte frontal extremo izquierdo, por lo tanto la bicicleta y el ciclista sería proyectado hacia adelante.

En ambos casos el **ciclista** caminaría por adelante del trailer, llevando la bicicleta ya sea a su costado derecho o izquierdo, por lo cual los daños del trailer estarían en la parte frontal ya sea a la izquierda, parte central o derecha, en ambos supuestos los daños de la bicicleta serian en la llanta posterior y en el cuadro, las lesiones del ciclista serian en la espalda y seria proyectado hacia delante de la unidad.

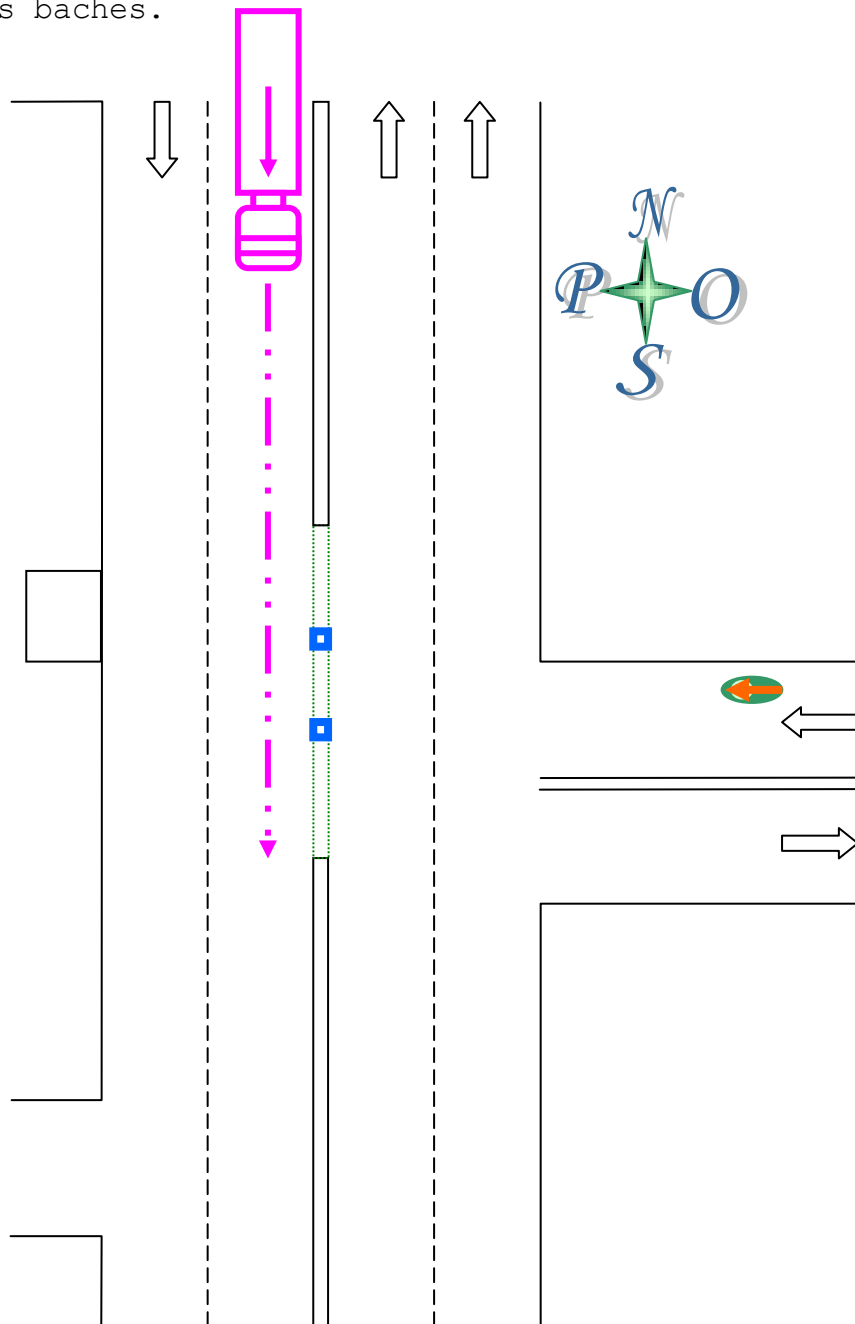
El trailer placas ###, circulaba por la Av. de las Armas, en el carril oriente del arrollo sur de norte a sur

Mientras que el ciclista **BBB** circulaba por el carril norte la calle Lucio Blanco de oriente a poniente.

El referido ciclista se encontraba bajo los efectos del alcohol, lo cual quedo certificado en el estudio de química del 10 de Noviembre del 2005.

A la altura de intersección de ambas arterias fue retirado el camellón central de la Av. de las Armas, estando presentes dos baches.

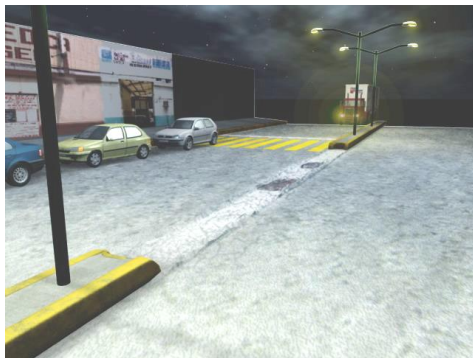
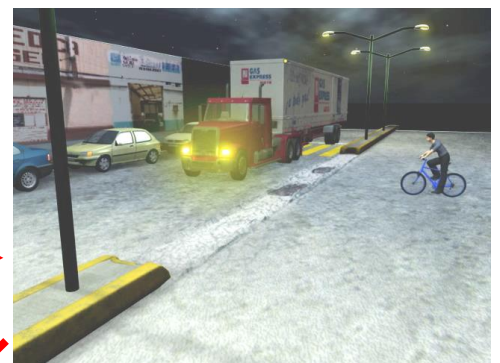
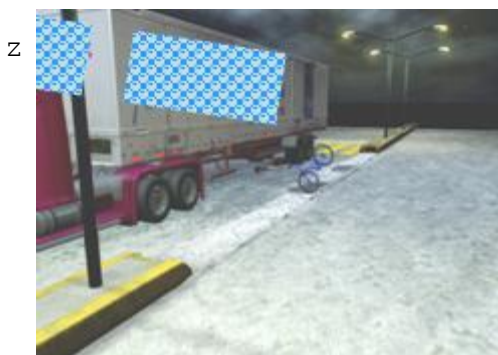
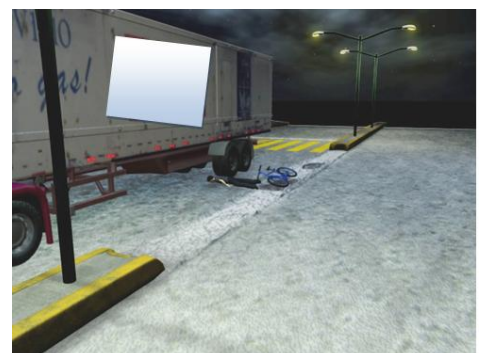
Vista de tres cuartos del momento en que se da el contacto entre el ciclista y las llantas traseras de la caja enganchada al trailer placas ###.

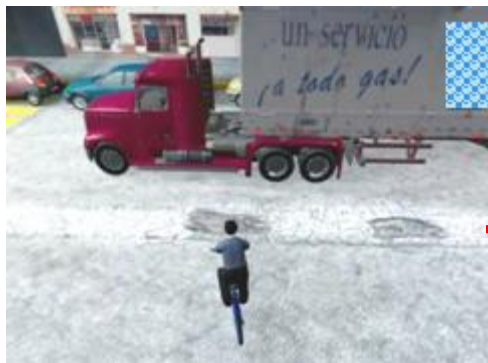
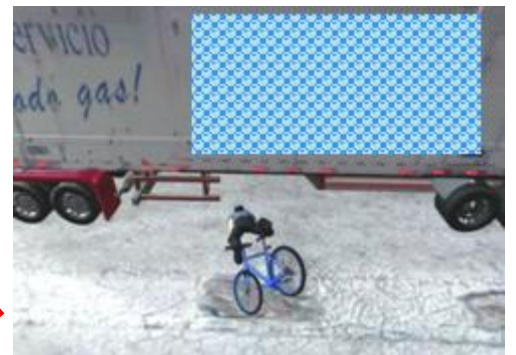
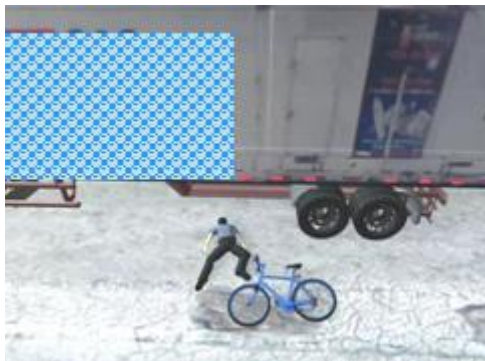
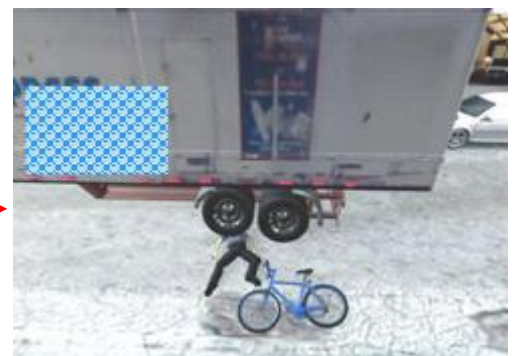
Vista de acercamiento de la parte posterior del ciclista.
