**Tran Terr 02**

En el presente dictamen se pretenden determinar las acciones realizadas por el conductor del autobús placas ### y por los peatones.

## ESTUDIO TÉCNICO

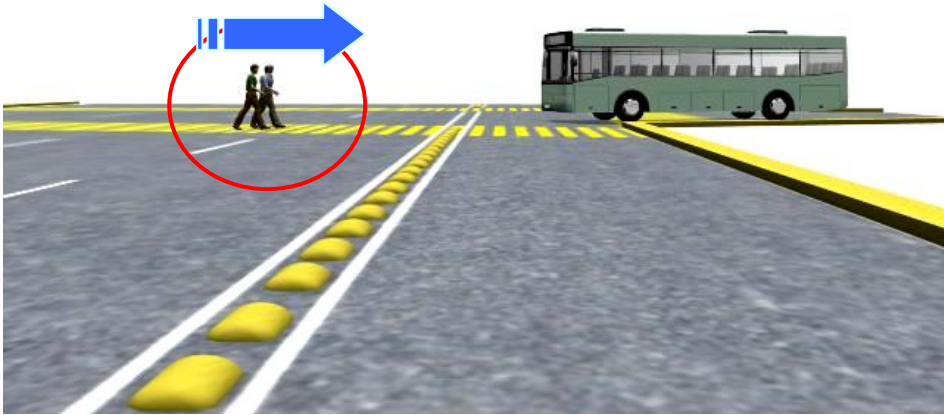
Vista superior de la intersección que forman las calles Eje Central y Francisco I. Madero, al igual que diversas perspectivas de acercamiento entre el autobús placas ###, los testigos y el actor, en el momento que los testigos y el hoy actor se encontraba en el segundo carril del extremo Poniente del Eje Central.

El Autobús en cuestión inicia maniobras encaminadas a incorporarse al segundo carril del extremo Poniente del Eje Central.

Apreciándose con claridad a los peatones desde el interior del Autobús de referencia.

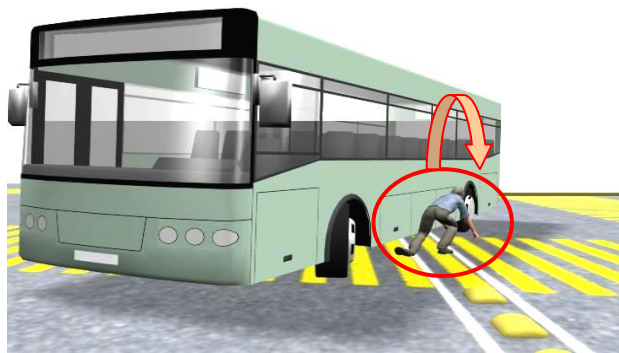
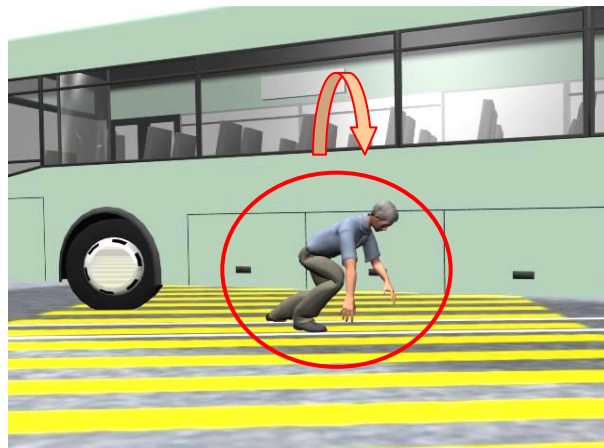
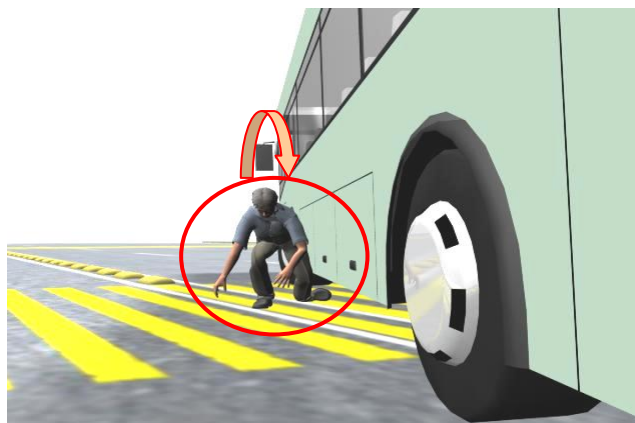
El actor considera que las llantas traseras izquierdas pasarán por encima de su pie izquierdo nuevamente, por lo cual toma la decisión de arrojarse al piso y rodar hacia la parte interior del Autobús.
