Tran Terr 03

En el presente dictamen se pretenden determinar las acciones antes, durante y después de los conductores **AAA** y **BBB** del camión materialista y del auto compacto, respectivamente.

Determinar cual de los conductores implicado en el hecho sujeto a estudio, es el responsable del siniestro en cuestión

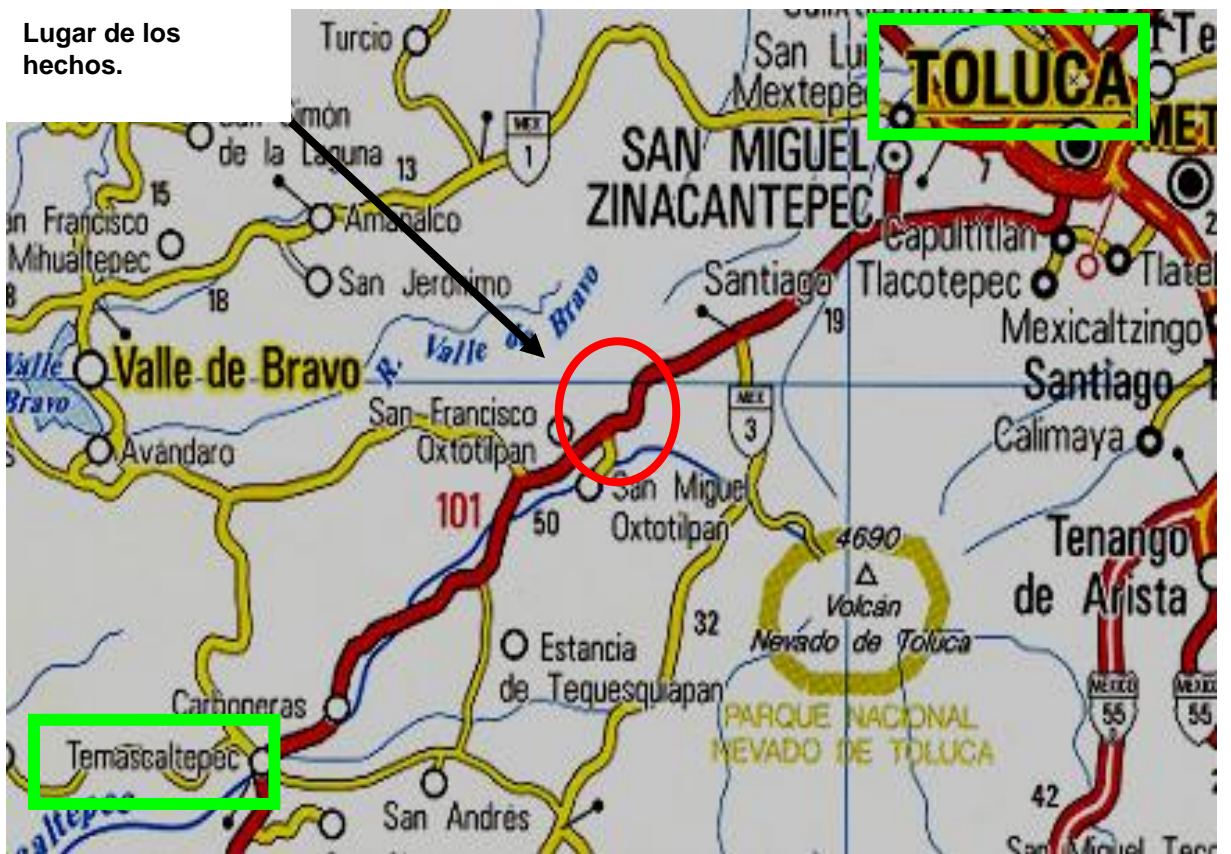
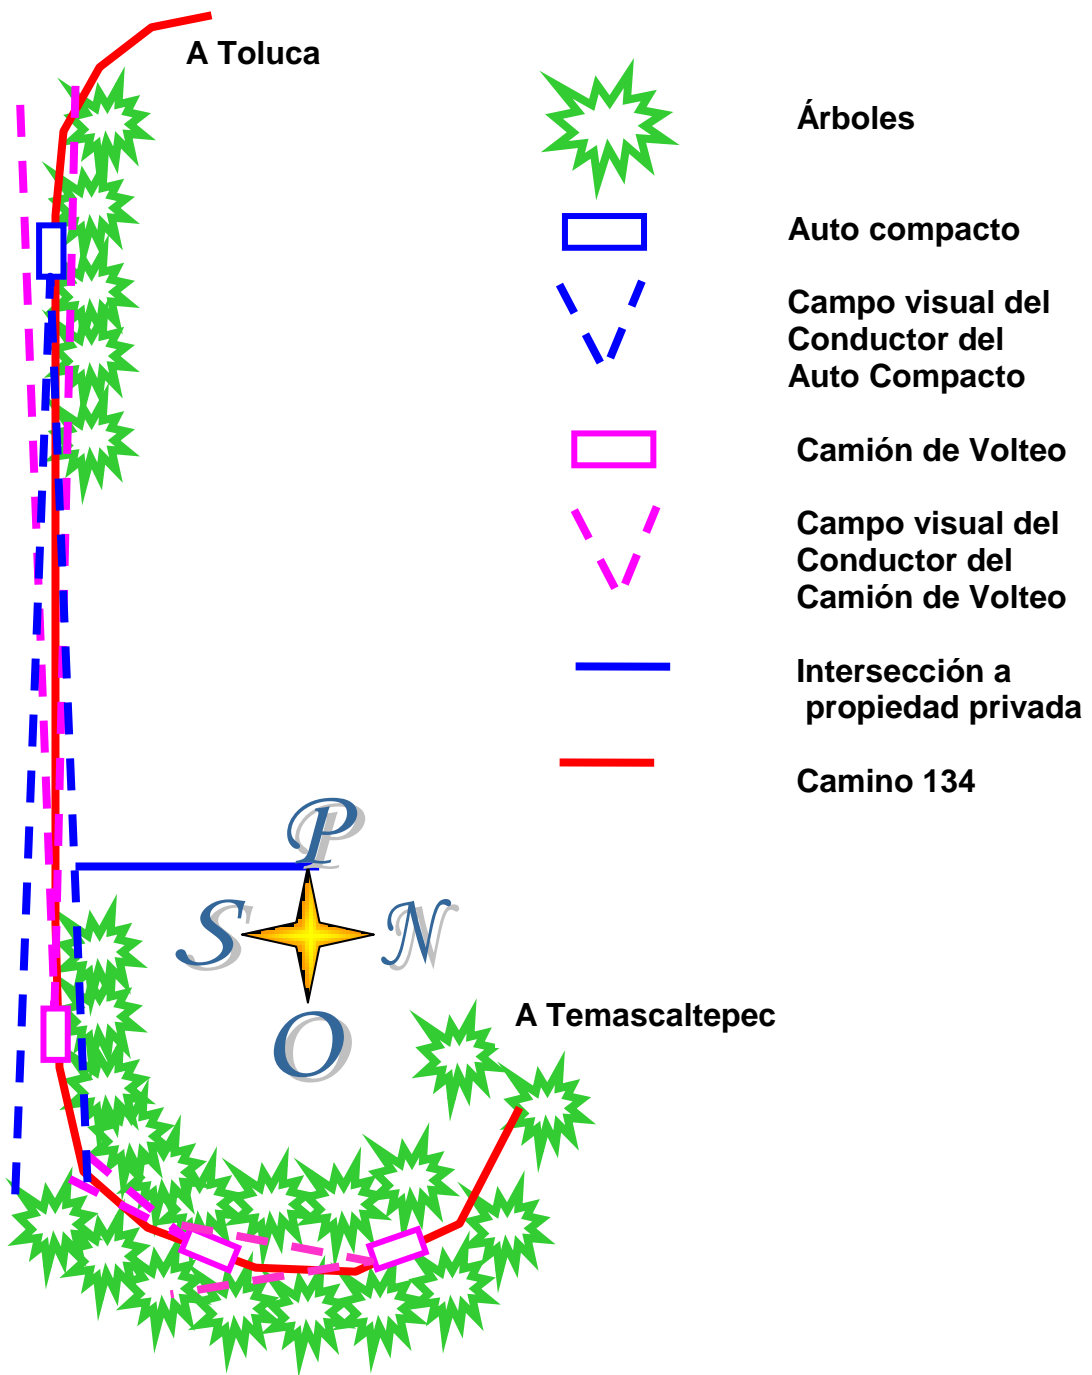
Lugar de los hechos.

Vista de Oriente a Poniente de la carretera ###, Tuxpan Zihuatanejo, siendo esta la vista que poseía el conductor del auto compacto.

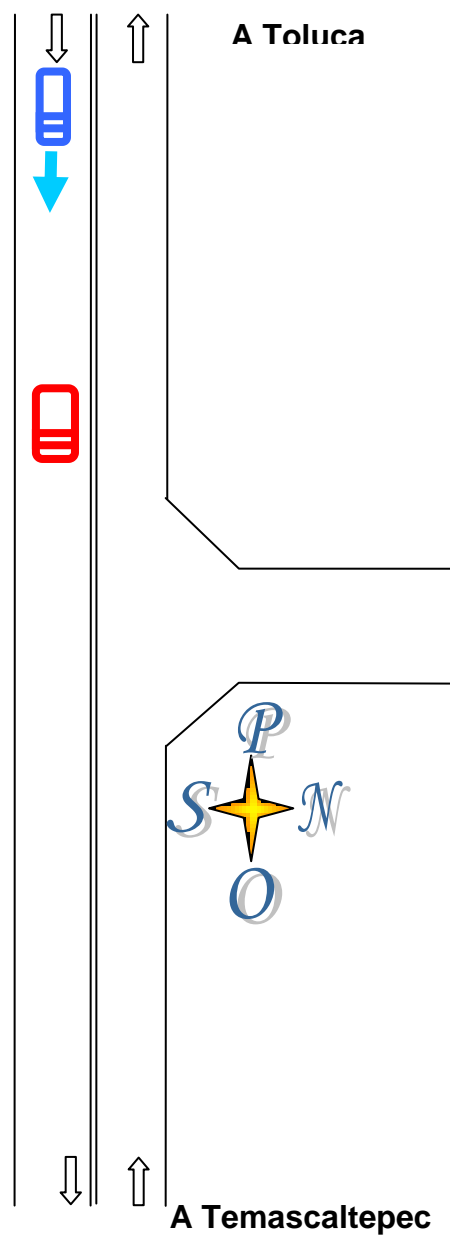
Camionera detenida en el carril del extremo sur, por el cual circula el auto Escape.

En forma inesperada el conductor del auto Escape vira hacia su izquierda con la finalidad de esquivar a la camioneta detenida en su carril, invadiendo de esta manera el carril de contra flujo.

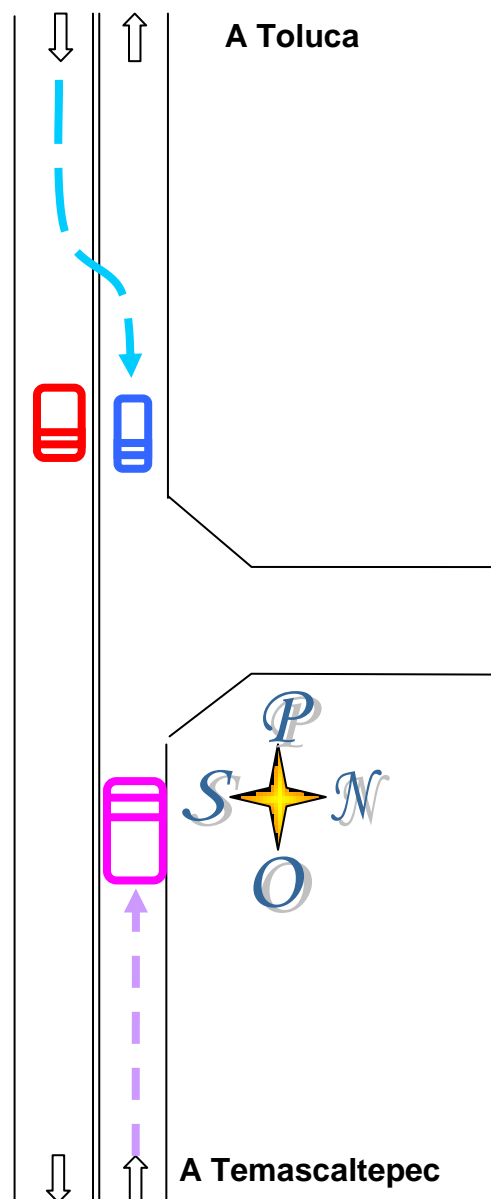
Destacando que tanto el conductor del auto Escape como del camión de Volteo no podían verse por el hecho de que se encontraban fuera de su campo visual a consecuencia de los árboles existentes en el terreno adjunto a la arteria y que el camión de Volteo salía de una cueva.

A consecuencia de que el conductor del auto Escape no observa al camión de Volteo, debido a que este último sale de una curva y a la existencia de árboles en el terreno adjunto a la arteria, no logra incorporarse a su carril de circulación en forma oportuna, teniendo contacto en forma tangencial con respecto a la parte frontal del camión de Volteo.

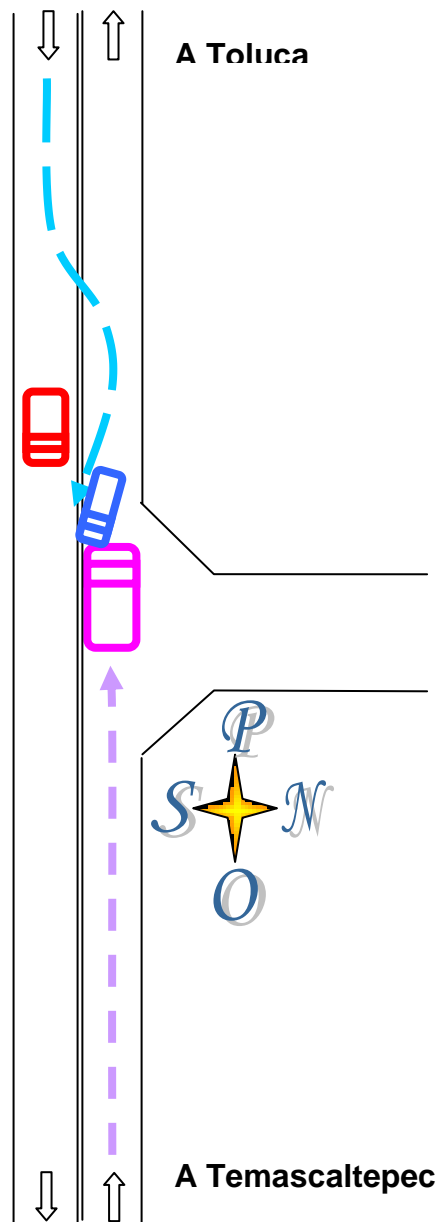
A consecuencia de la velocidad que poseía el auto Escape y el ángulo de contacto entre ambas unidades, es que la parte posterior del auto Escape gira hacia la derecha, quedando en forma vertical ambas unidades.

Por su parte el camión de Volteo gira hacia la izquierda, invadiendo el carril de contra sentido.

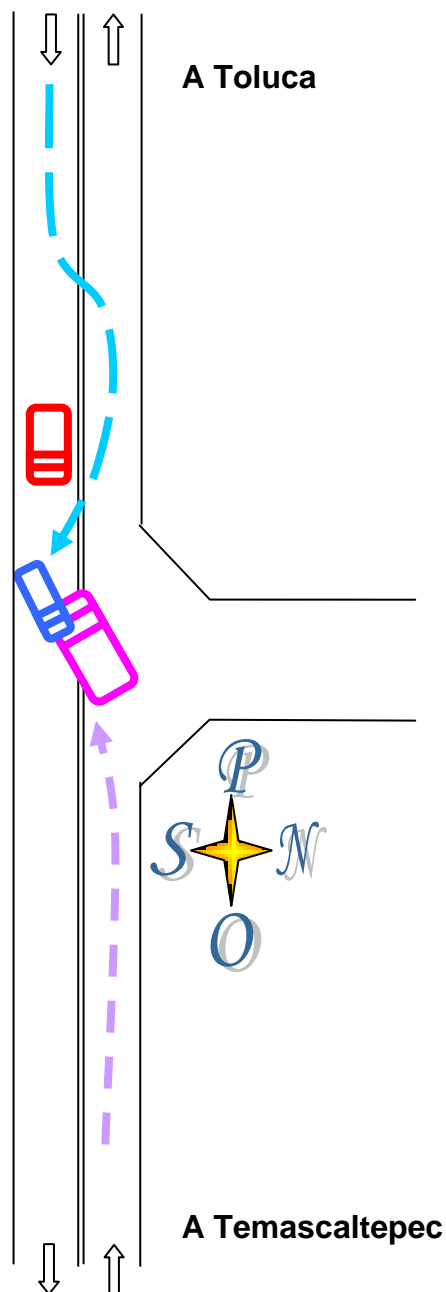
El camión de Volteo es proyectado hacia atrás y a la izquierda (de acuerdo a su circulación), esto a consecuencia de dos cuestiones importantes.

La primera por la velocidad a la que circulaba el auto Escape, la cual era del orden de los 120 á 130 kilómetros por hora y la segunda por el ángulo de contacto entre ambas unidades.

Estando presente en la carpeta asfáltica las huellas de desplazamiento antes descrito, ver las fotos obtenidas por el oficial de la Policía Federal de Caminos.

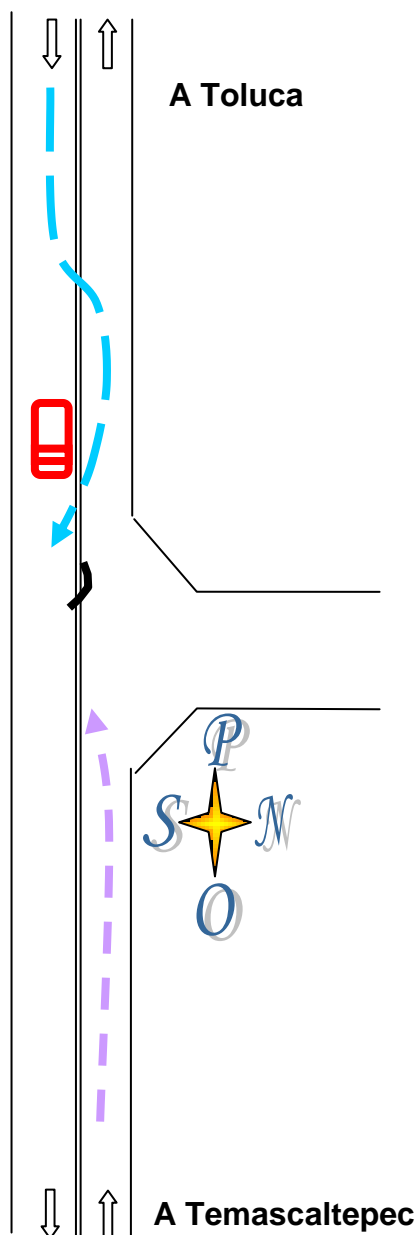
En el presente anexo se muestra el impacto del auto compacto y que el mismo no fue frontal sino lateral.

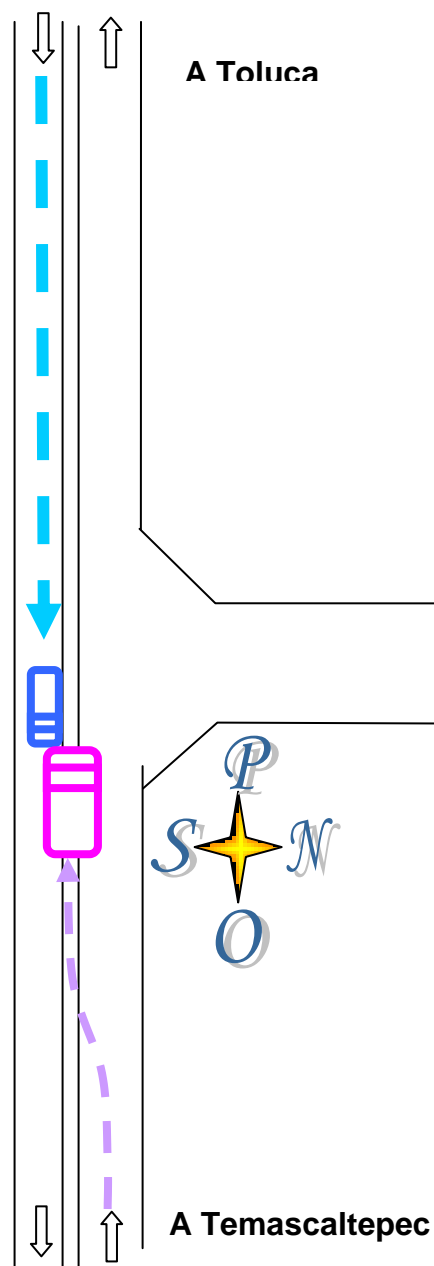
Si el camión de volteo hubiese invadido el carril de contra sentido se apreciarían en la cinta asfáltica las huellas de frenamiento que indicaran tal maniobra, las cuales no existen.

Por otro lado los daños que presentarían ambas unidades serían de adelante hacia atrás, las cuales no son de acuerdo a la fe de daños.

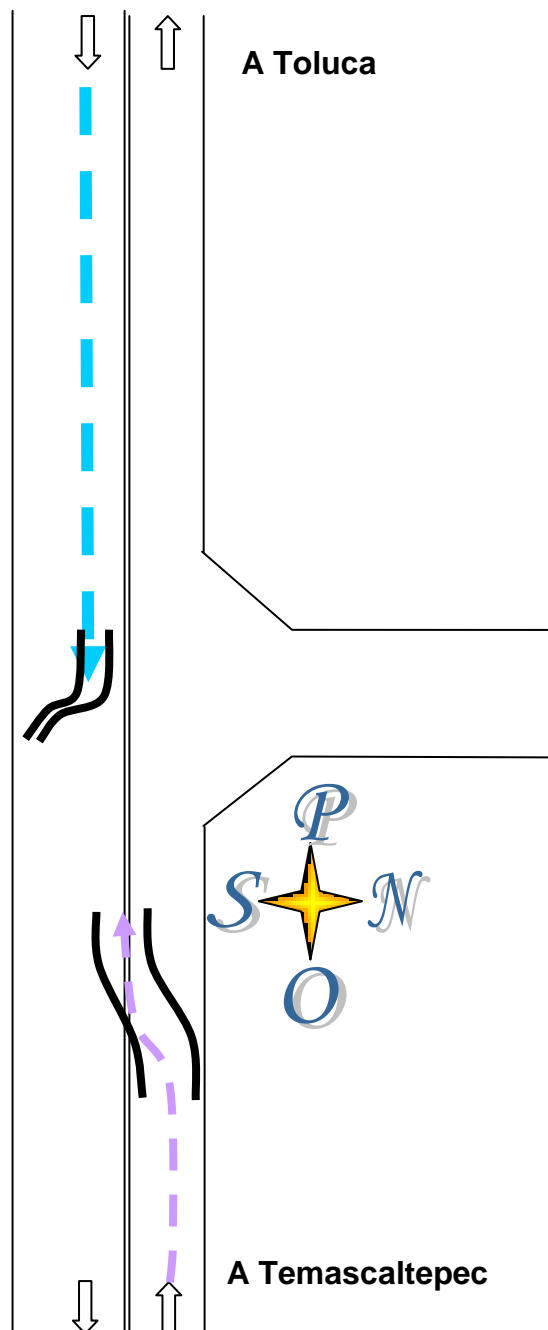
En el presente anexo se muestran las huellas que dejarían las unidades, si el conductor del camión de Volteo hubiese invadido el carril de contra sentido, no existiendo dicho tipo de huellas en el pavimento

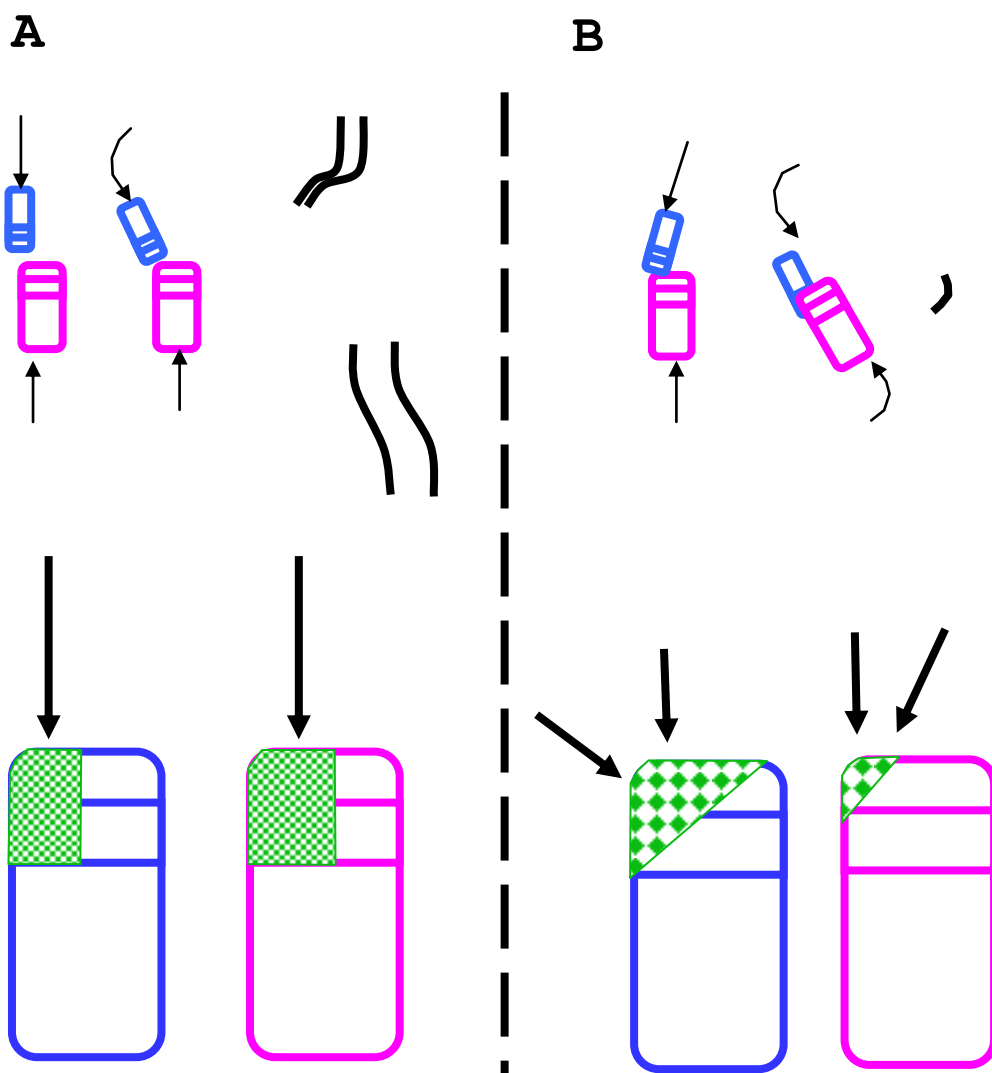
En la representación marcada con al letra "A" se muestran los daños y evoluciones realizadas por las unidades, al igual que las huellas de los neumáticos de cada una de las unidades, en el supuesto de que el contacto entre ellas se hubiese llevado a efecto en forma frontal

Por su parte en el inciso "B" se muestran los daños y evolución de las unidades al igual que las huellas de frenamiento dejadas por dichas unidades en un pacto en forma diagonal, apreciándose con claridad que las mismas compaginan con las huellas ya descritas y analizadas en las fotos adjuntas al cuerpo del presente expediente.
